# KONFERENCE BEZPEČNĚ SPOLU 2026

# Ředitelství silnic a dálnic s.p.

**Statistika kontrol BOZP staveb za I. pol. 2025**  
**(05.03. - 30.06.2025)**

**Statistika kontrol BOZP staveb za II. pol. 2025**

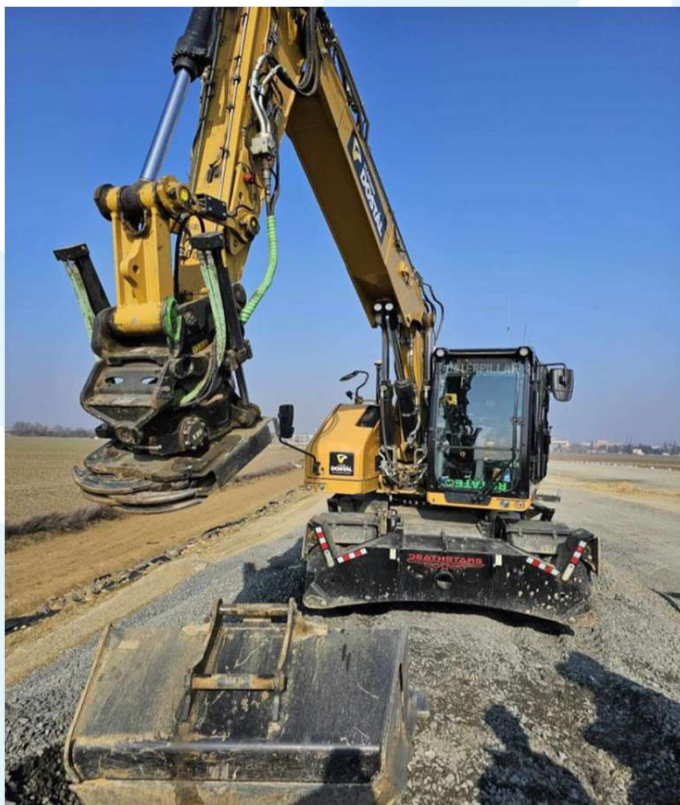
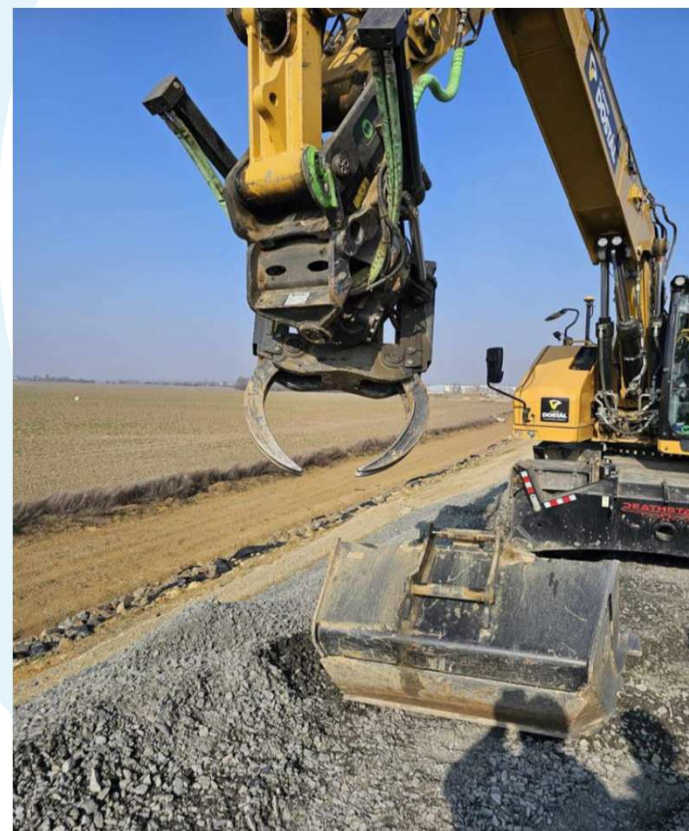
## D1 Říkovice – Přerov 24.2.2025

**24.2.2025 D 1 Říkovice - Přerov -** pracovník zhotovitele Strabag a.s. potřeboval složit vibrační desku z valníku. Vyzval strojníka p. Kolíska, p. z firmy Dostál Vladimír, který obsluhoval rypadlo CAT M319 k součinnosti na složení vibrační desky.

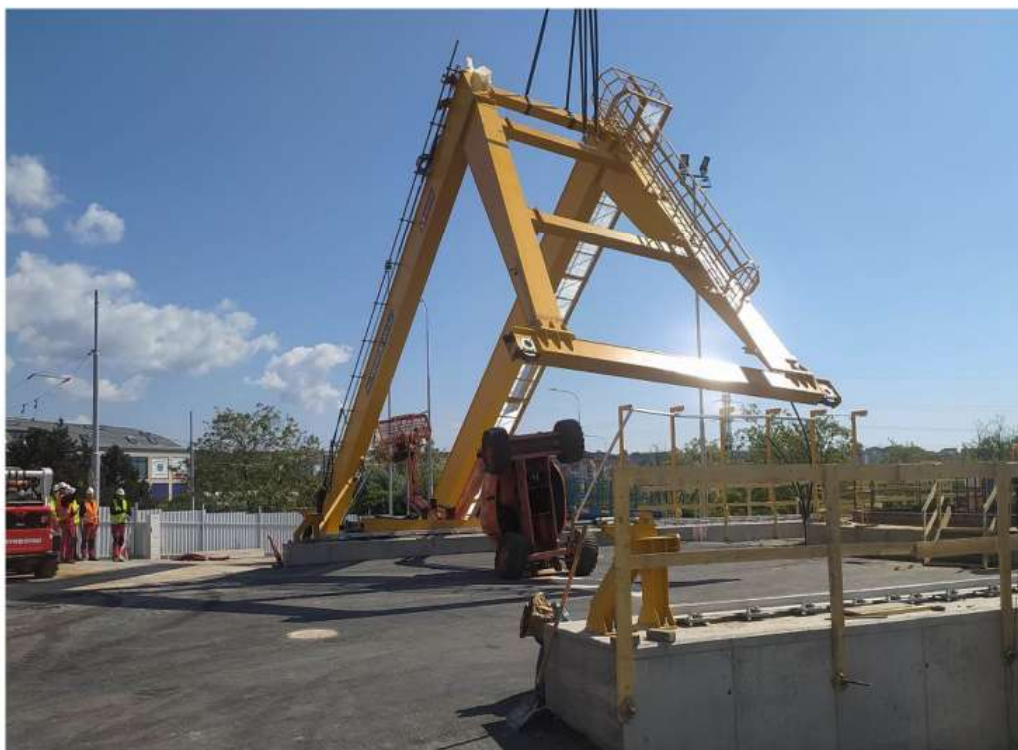
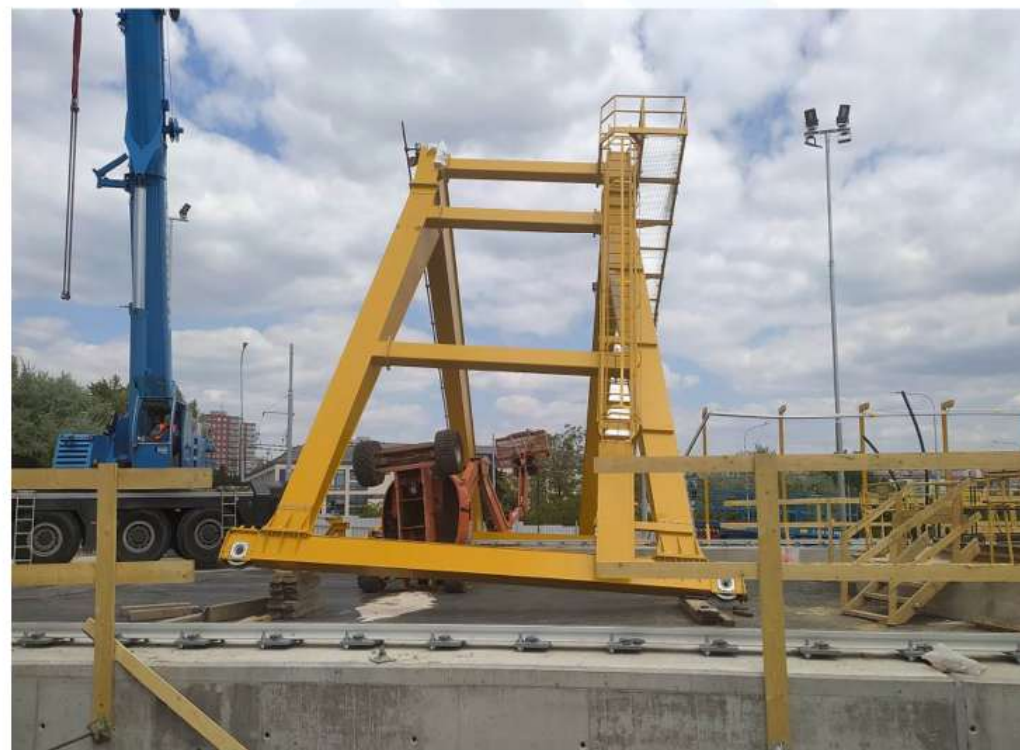
# I42 Brno VMO Vinohrady – průzkumná štola

Při manipulaci s portálovým jeřábem (podzvednutí automobilovým jeřábem jeho části kvůli vystředění pojízdných kol ve spodní části), došlo k postupnému složení konstrukce portálového jeřábu směrem přes kloubové uložení kyvné nohy portálového jeřábu. Při pádu jeřábu došlo ke sražení kloubové pracovní plošiny v místě manipulace a její převrácení. V době převrácení byl pracovník zajištěn v koši plošiny pomocí OOPP proti pádu (systém zachycení pádu) a byl zajištěn kotevním lanem ke kotevnímu bodu v plošině. Pracovník zůstal zavěšen na kotevním laně a došlo k odřeninám a pohmožděninám, následným vyšetřením zjištěno naštípnutí kotníku. Pracovník odvezen ZZS do nemocnice k vyšetření, po provedených vyšetření propuštěn do domácího léčení – jedná se o pracovní úraz s pracovní neschopností delší jak tři dny.

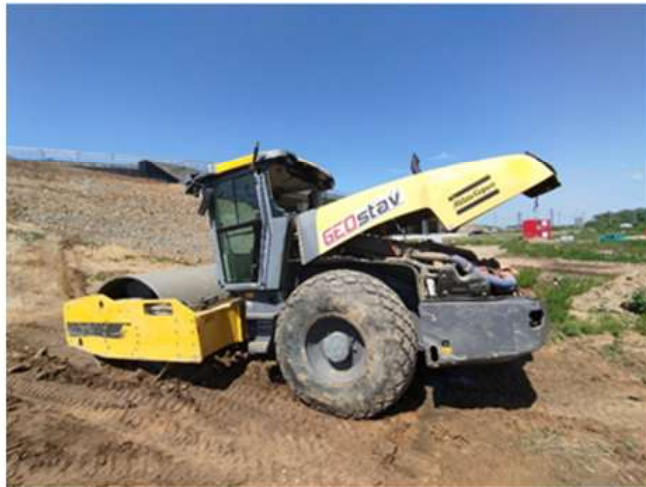
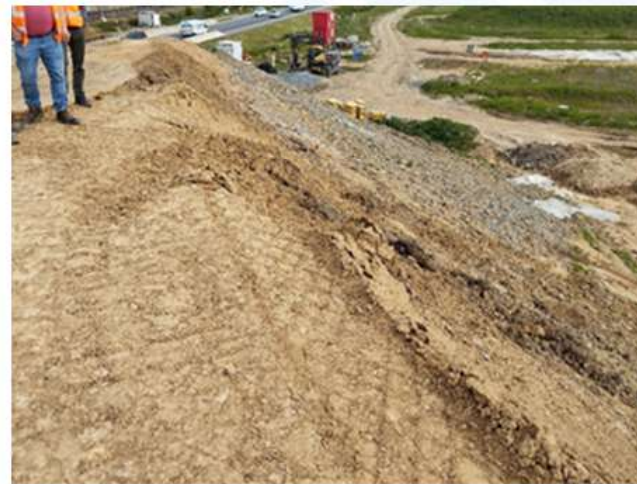
# D1 Říkovice – Přerov

Řidič zhotovitele GEOSTAV spol. s.r.o. na úsek SO 101 76 km jel po hraně svahu, v důsledku zatížení hrany došlo k sesunutí svahu a pádu válce ze svahu. V průběhu pádu řidič nebyl připoutaný a vypadl z vozidla. Na místo byla přivolána zdravotnická záchranná služba a pracovníka převezla do nemocnice. Pracovník utrpěl jen lehké zranění a následný den byl propuštěn do domácího léčení.

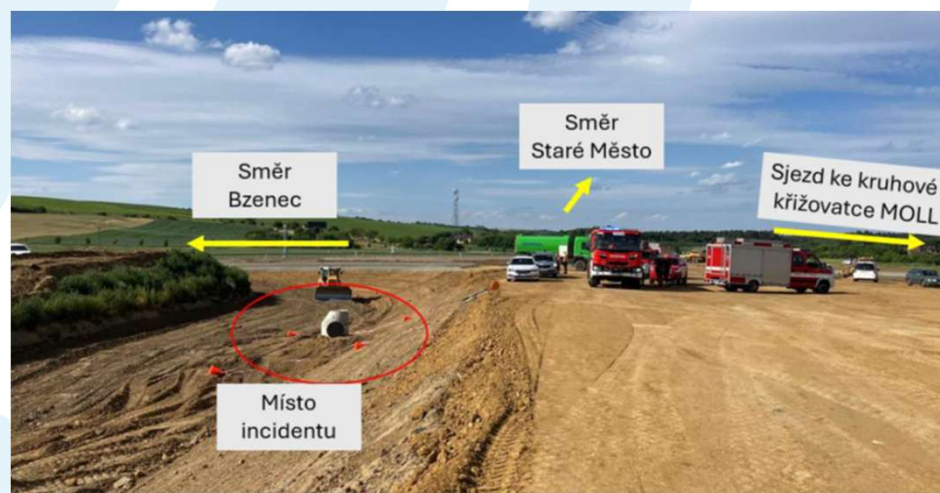
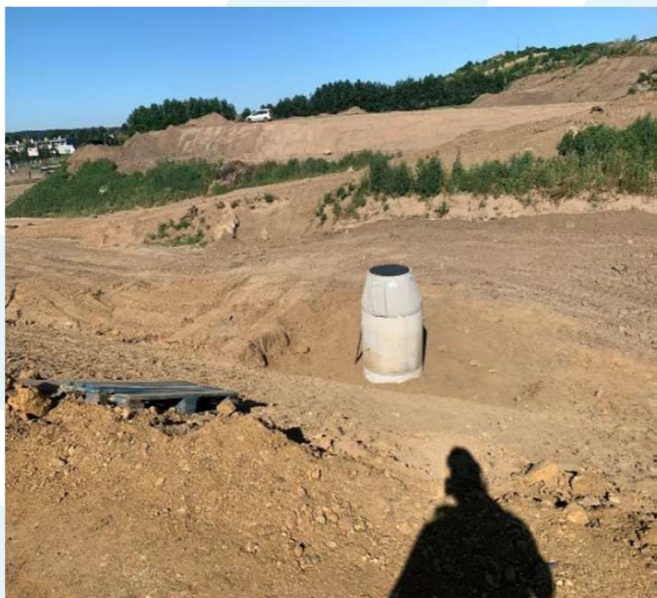
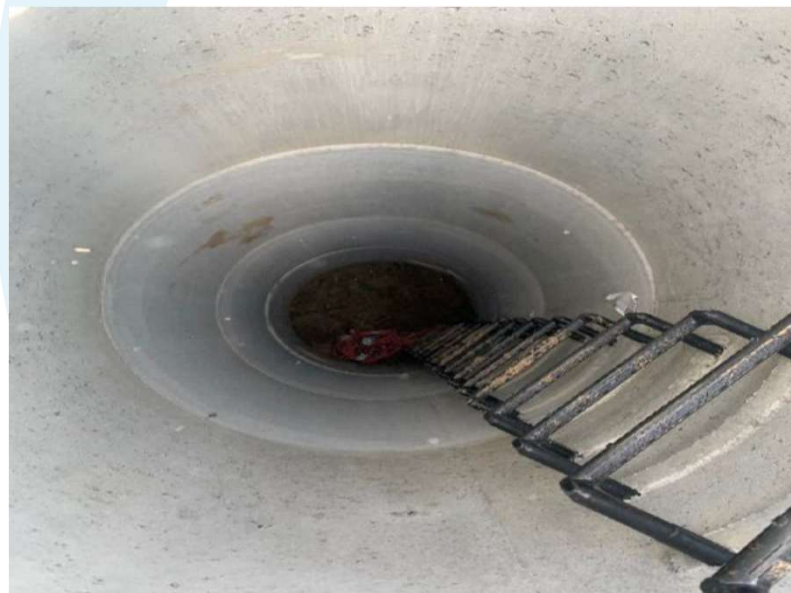
## D55 5509 Moravský Písek – Bzenec 23-24.6.2025

**23.6.2025 D55 5509 Moravský Písek – Bzenec** pracovník pravděpodobně prováděl monitoring sedání násypu v oblasti nově budované komunikace SO 101 v lokalitě MÚK Bzenec. Podle předběžných informací bylo k provedení měření nezbytné vstoupit do revizní šachty – betonové skruže o průměru 1,2 m a hloubce cca 6 m (viz foto č. 1 a 2). Pracovník vykonával tuto činnost samostatně a bez dohledu druhé osob

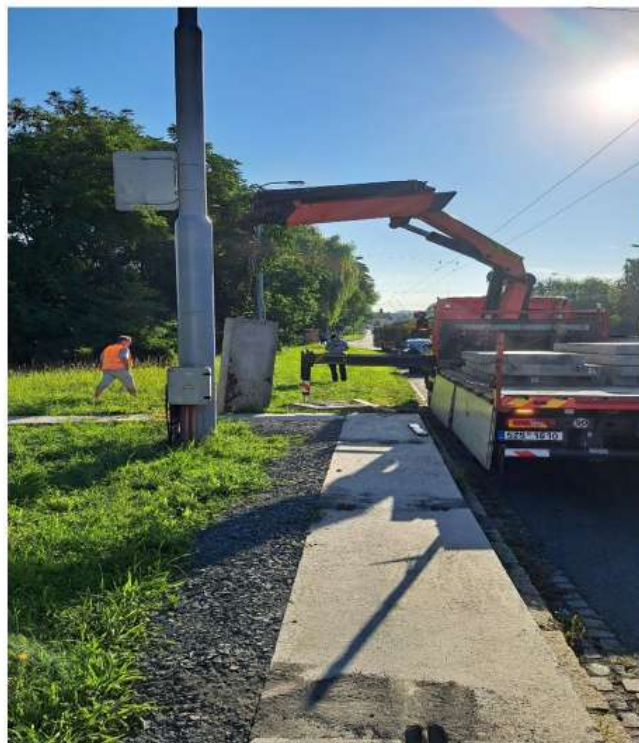
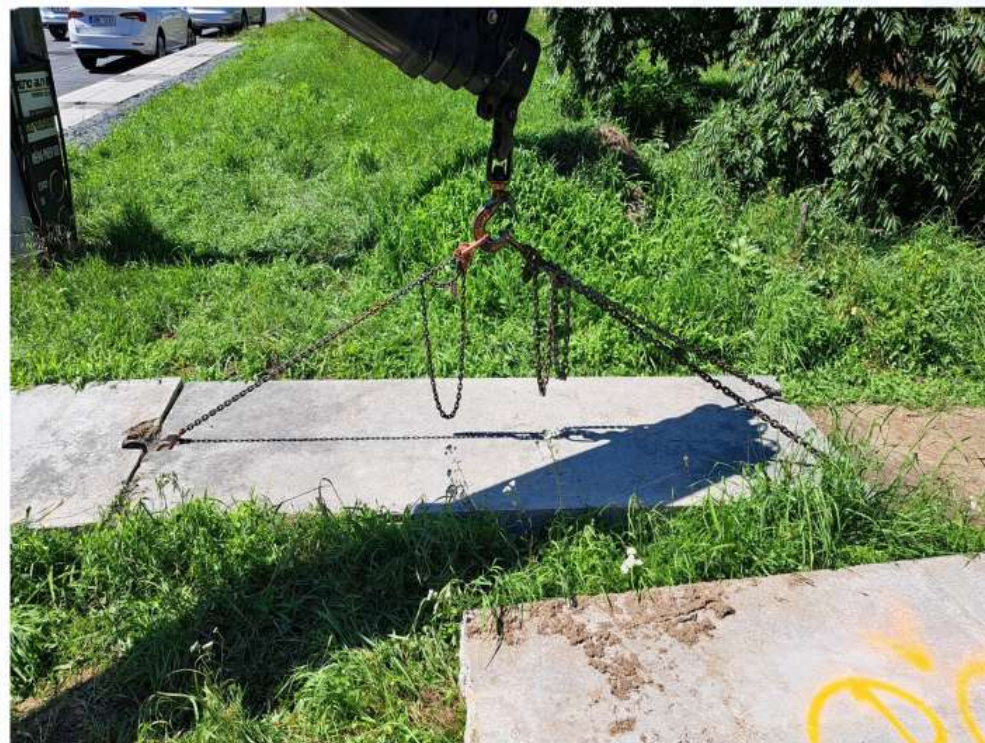
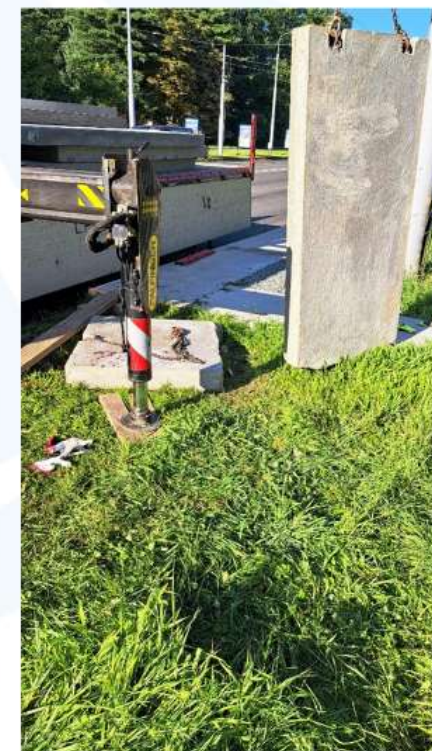
# 149 Zlín Shell -ul. Karolíny Světlé 8.8.2025

dne 8.8.2025 cca v 7:00 h došlo na stavbě Silnice I/49: Zlín Shell – ul. K. Světlé k mimořádné události. Zaměstnanec společnosti Richard Obdržálek (podzhotovitel společnosti STRABAG a.s.) nakládal prostřednictvím hydraulické ruky panely o rozměrech 300 x 100 x 15 cm. Pro uvázání břemena zaměstnanec dodavatele použil dva dvoupramenné řetězové úvazky (délka pramene = 1,5 m). V okamžiku, kdy byl panel zvednut ve výšce cca 1,5 m – 2 m se pracovník nacházel v ohroženém prostoru stavebního stroje, zřejmě vlivem špatně zvolené délky vázacích prostředků, došlo k vysmeknutí oka řetězového úvazku z háku jeřábu, a to i přes závlačku a zhrounutí panelu jednou stranou k zemi. U zaměstnance dodavatelské společnosti došlo k amputaci pravé dolní končetiny pod kolenem.

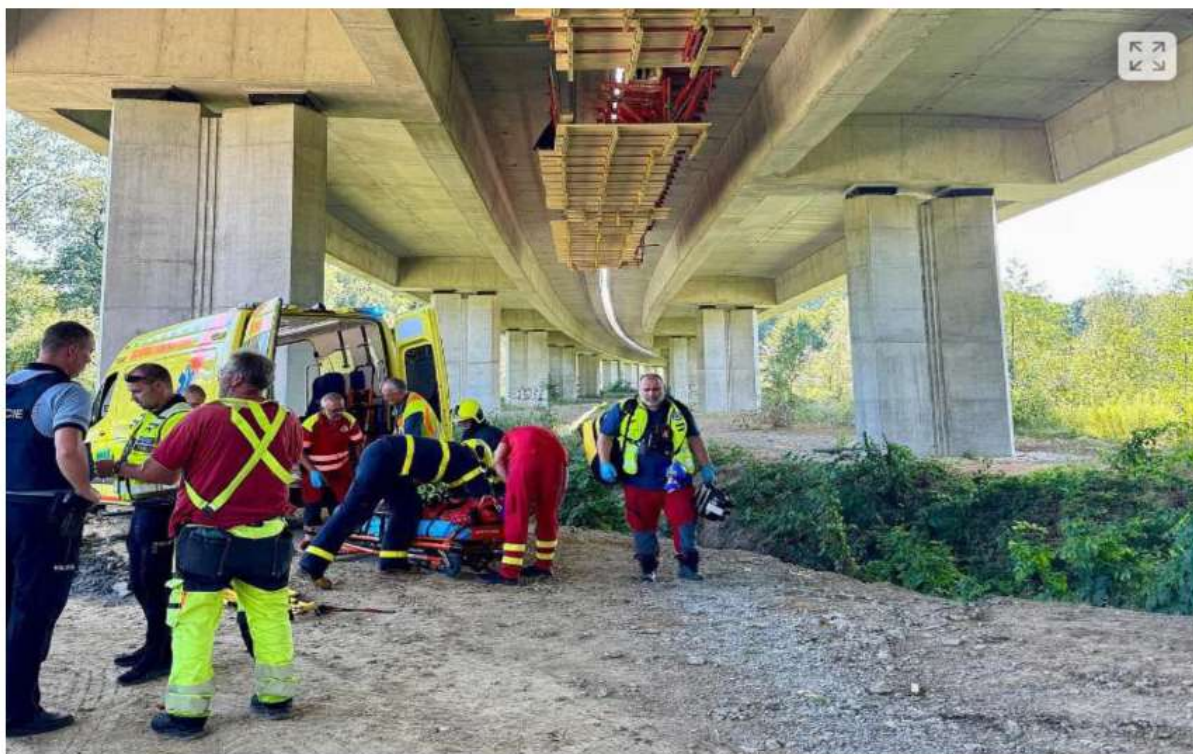
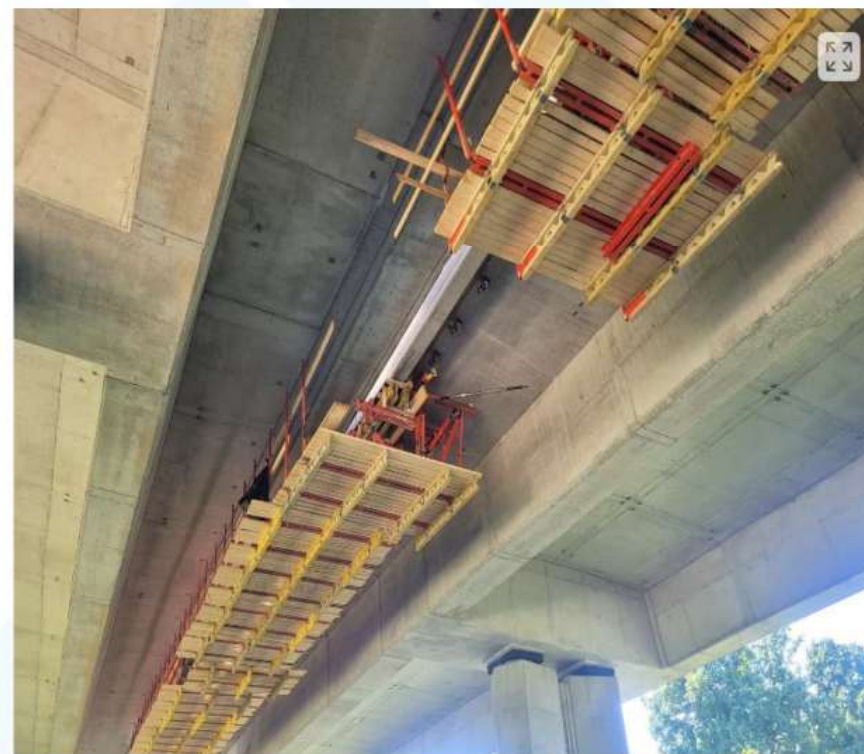
# D1 Rekonstrukce mostu D1-415

Dne 8. 8. 2025 poškozený setrval v římsovém vozíku pod mostovkou. Jediné zjištěné svědectví bylo zhlédnutí již probíhajícího pádu a poloha poškozeného byla rukama napřed obličejem k zemi. Zdravotní záchranná služba byla přivolána ihned přítomným zaměstnancem v čase 14:58, který byl poškozeným v kontaktu přes radiokomunikační zařízení. Zraněného převezli do FN Ostrava

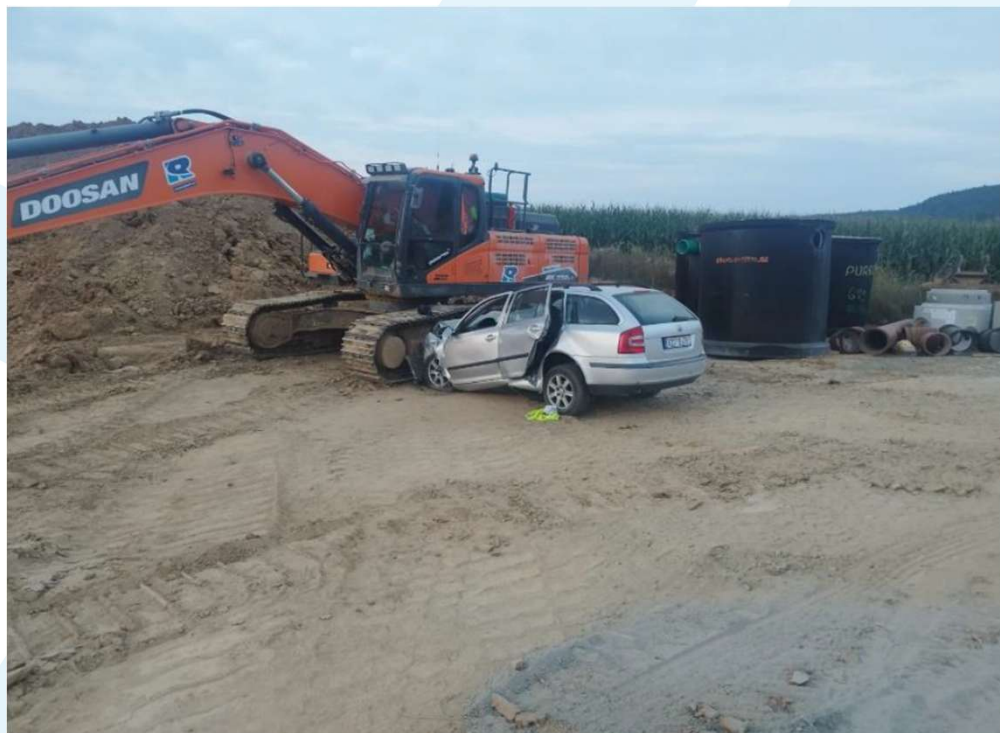
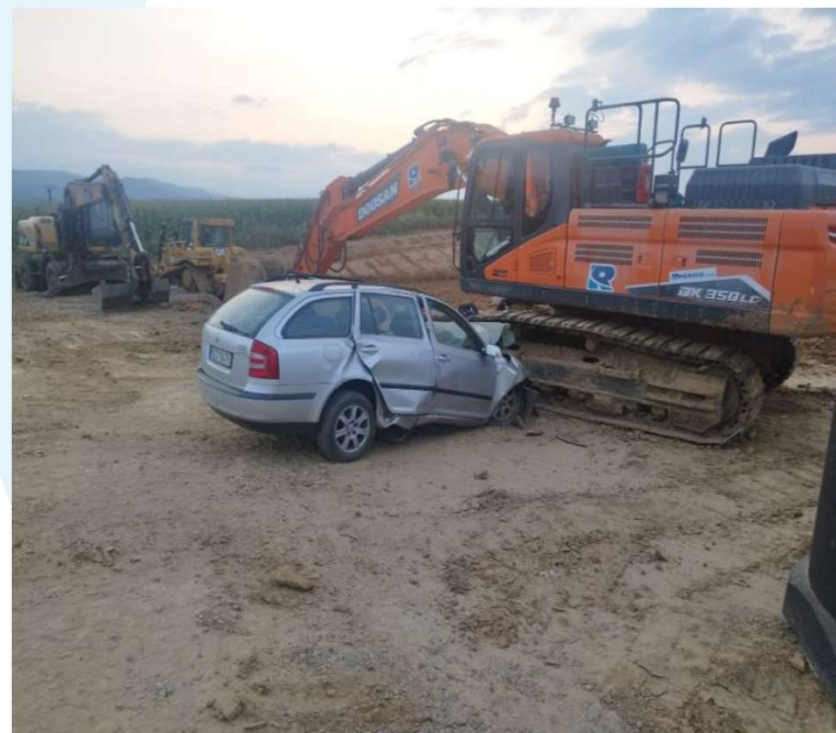
## D49 Hulín – Fryšták 17.8.2025

V neděli 17.8.2025 před 6. hodinou ranní byl v místě staveniště nalezen pracovníkem stavby havarovaný automobil. Osobní automobil se nacházel na konci dosud nezprovozněného úseku dálnice u Fryštáku „Dálnice D49, stavba 4901 Hulín – Fryšták“ respektive na začátku stavby „D49, 4901 Hulín – Fryšták SO189 a související objekty“.

Řidič utrpěl poranění, kterým podlehl

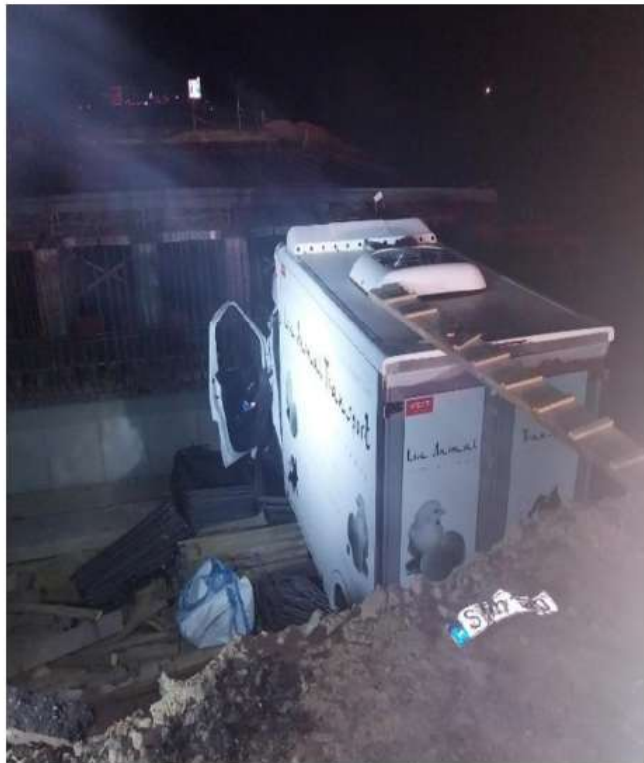
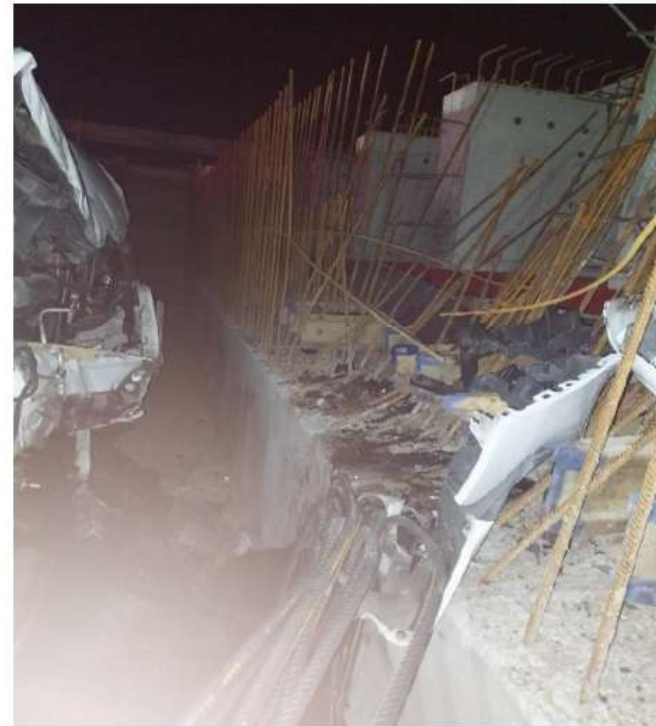
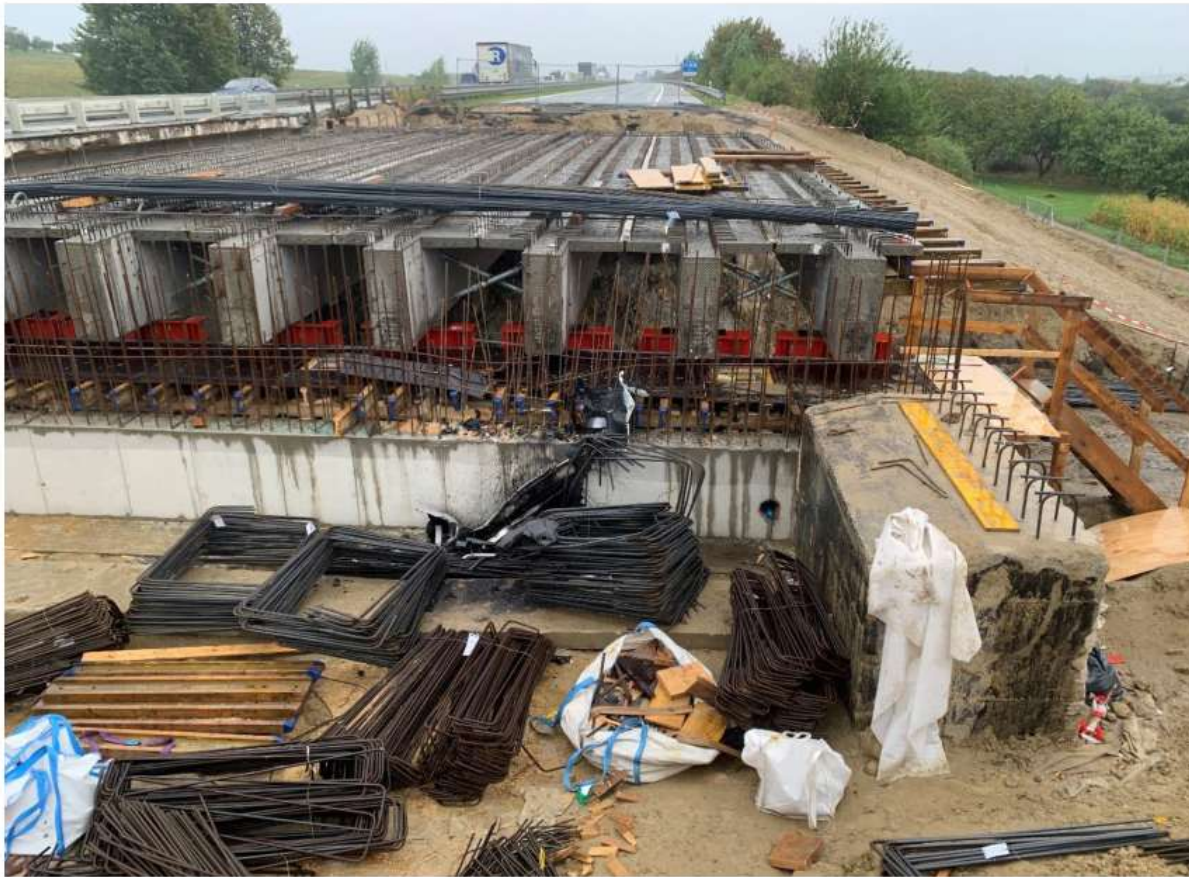
# D2 Hustopeče most 030

Dne 23. 9. 2025 řidič nákladní dodávky nerespektoval příkazný směr jízdy na provizorní přejezd ve SDP a vjel v km 29,6 ze směru od Brna do prostoru staveniště. Řidič projel čelem uzavírky pro mosty D2 – 033 a D2 034 mezi 10-ti světly Z4a, minul přechodné dopravní značení B1 s informačním značením „zákaz vjezdu mimo vozidla stavby“ a dále pokračoval cca 380 m uzavěrou, vyfrézovaným předpolím mostu a po průjezdu mobilním oplocením, skončil v prostorech výkopu mezi mostem a nově budovanou opěrou. Při dopravní nehodě neprobíhaly na SO práce.

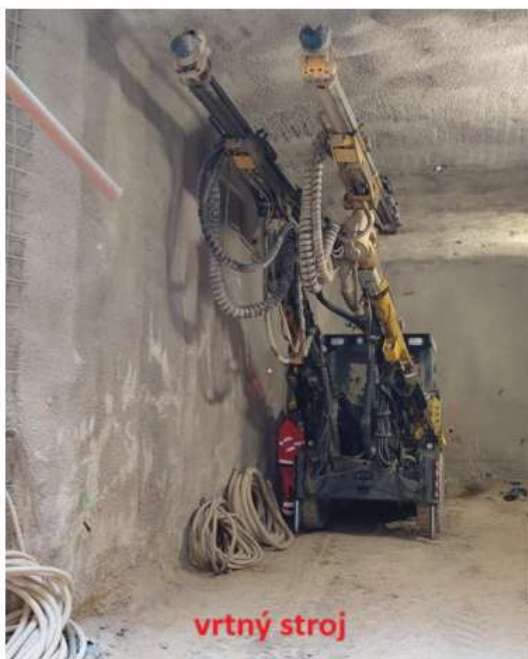
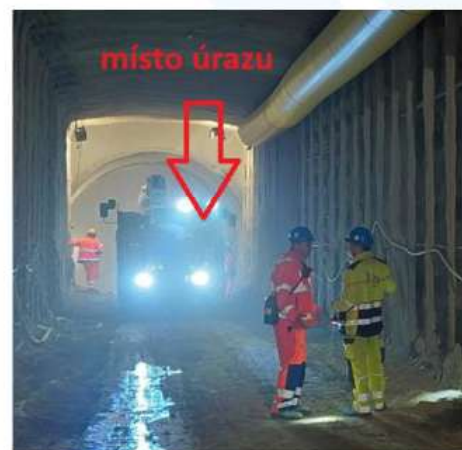
# I42 Brno Vinohrady

Po nasazení vrtné tyče do lafety vrtného stroje došlo k uklouznutí pracovníka a při zavrátování se pravou rukou zachytil o právě se zavírající kleště lafety. Přes pracovní ochranné rukavice došlo k sevření prostředníčku i prsteníčku a pohmoždění prstů. K úrazu přivolána ZZS. Pracovník použil stanovené související OOPP. Provedena dechová zkouška u pracovníka s negativním výsledkem. Jedná se o úraz s pracovní neschopností delší jak 3 dny.

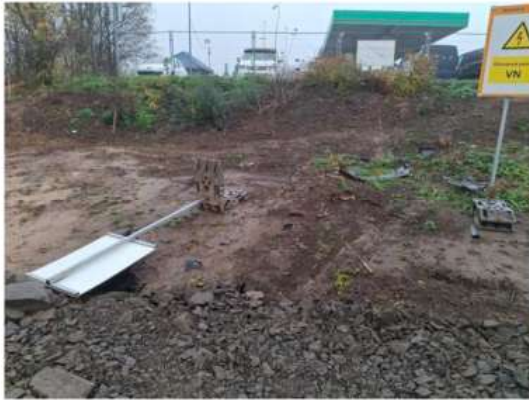
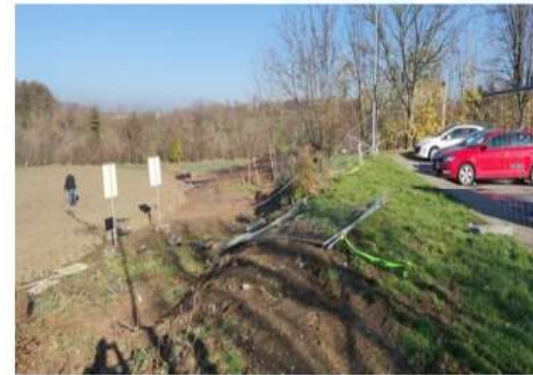
# D1 Vyškov odpočívka vlevo

Řidič elektromobilu chtěl zaparkovat u stojanu ale spletl si brzdu s plynem a prorazil mobilní zábranu a seskočil ze svahu do stavby. Nikomu nic se nestalo, škoda jen na vozidle. řidič si na sebe zavolał PČR.

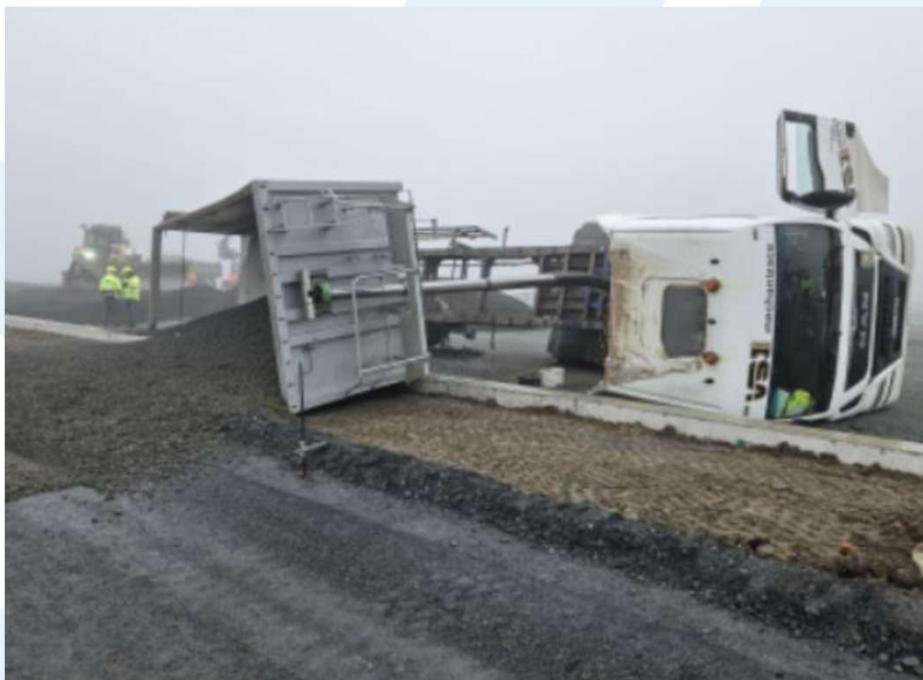
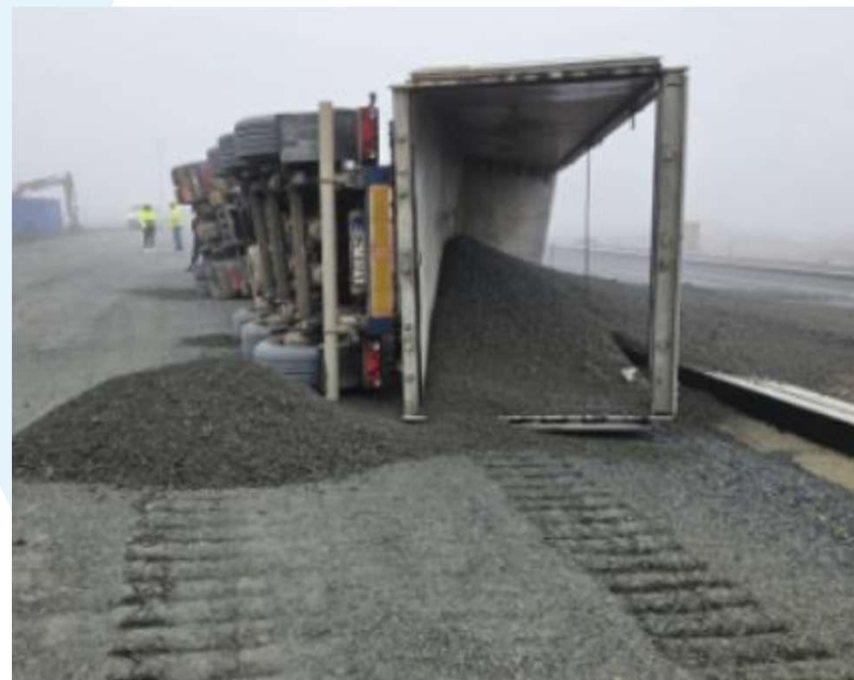
## D55 Olomouc – Kokory 12.11.2025

Ve středu 12.11.2025 kolem 8:30 hod došlo při vysypávání šterku frakce 0/32 k převrácení návěsu společnosti VSJ Mechanizace s.r.o v km 7,2 SO 101. Řidič nákladního vozidla po zacouvání na místo vykládky vystoupil z vozidla a šel ručně otevřít čelo korby. Následně se řidič vrátil do kabiny.
