# **Pohled na novelu z.č. 309/2006 Sb., a její dopady do praxe**

## **+ Příklady úrazů za r. 2025**

### **Konference „BEZPEČNĚ SPOLU“**

**Ing. Jiří Grochal  
inspektor OIP**

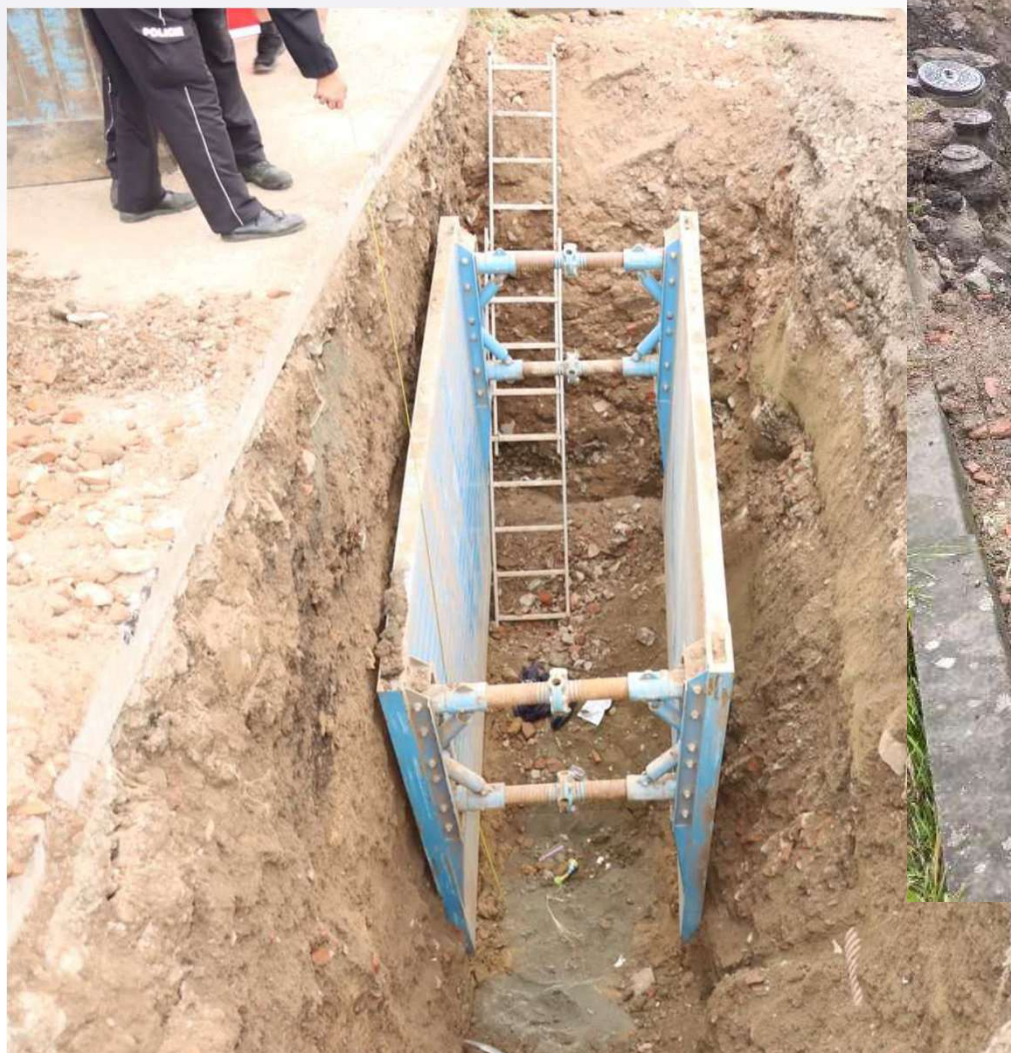
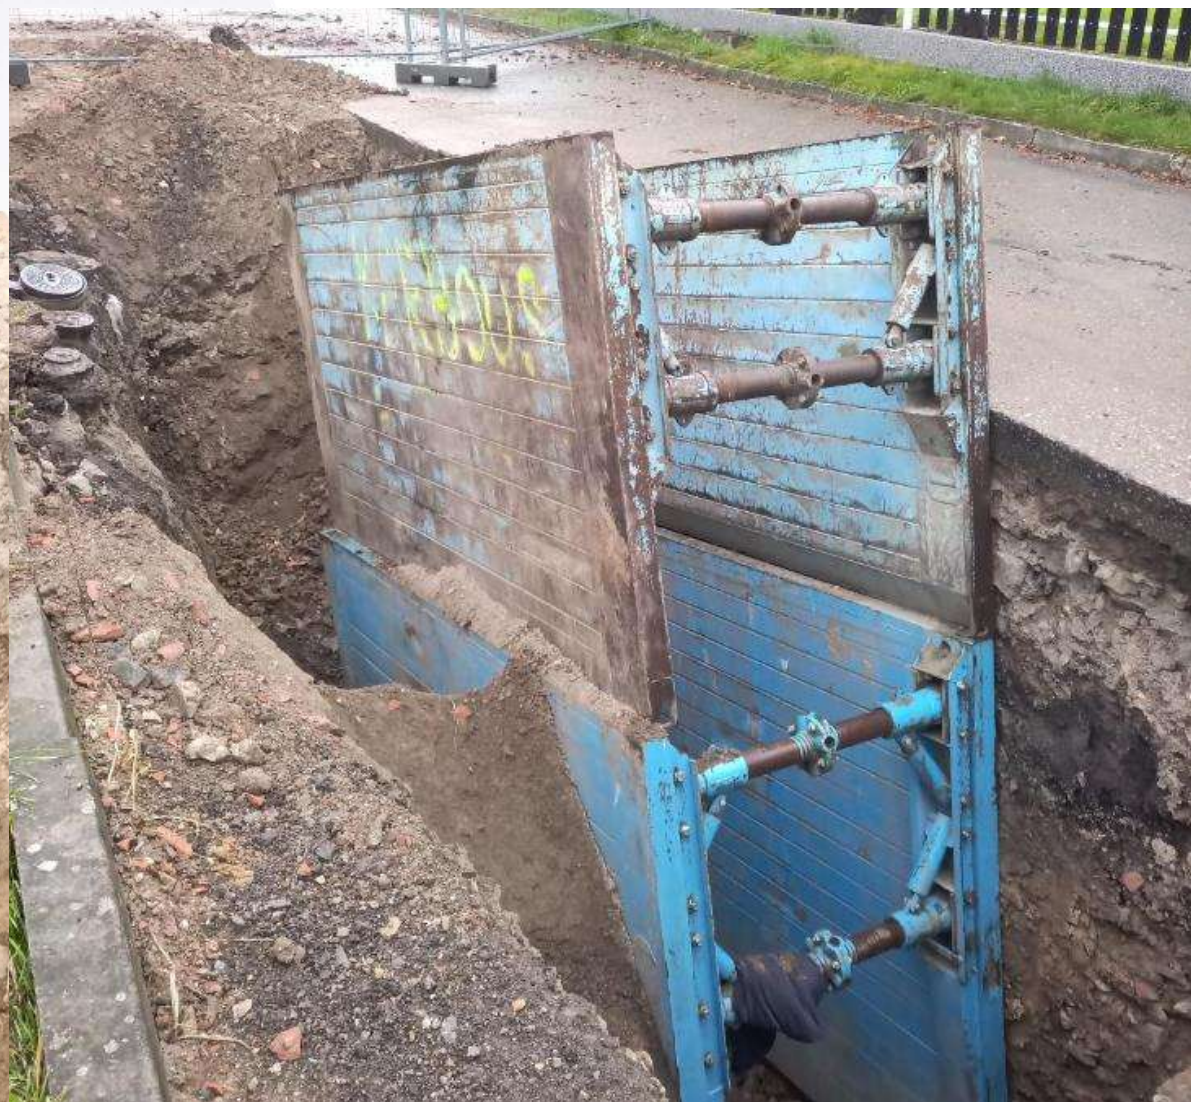
- OSVČ
- Kontrola u firmy, pro kterou pracoval.
- Zraněný byl **zasažen pažicím boxem**, který byl položen na již usazeném pažicím boxu ve výkopu.
- Údajně do výkopu vstoupil ještě před odvázáním boxu od vázacích prostředků a nikdo jej při tom neviděl.
- Horní box po odvázání ze tří vázacích prostředků náhle sjel do výkopu, zůstal viset na 4. vázacím prostředku a přitom zasáhl zraněného.

Pohled na místo úrazového děje.

- Zjištěno používání pažicích boxů v **rozporu s návodem**, pro zvýšení boxů je nutné použít nástavce, nikoliv další box.
- Háky vázacích řetězových prostředků byly **bez pojistek**.
- Konstatován **švarcsystém** u úrazem postiženého.
- Těžké doživotní následky po úrazu

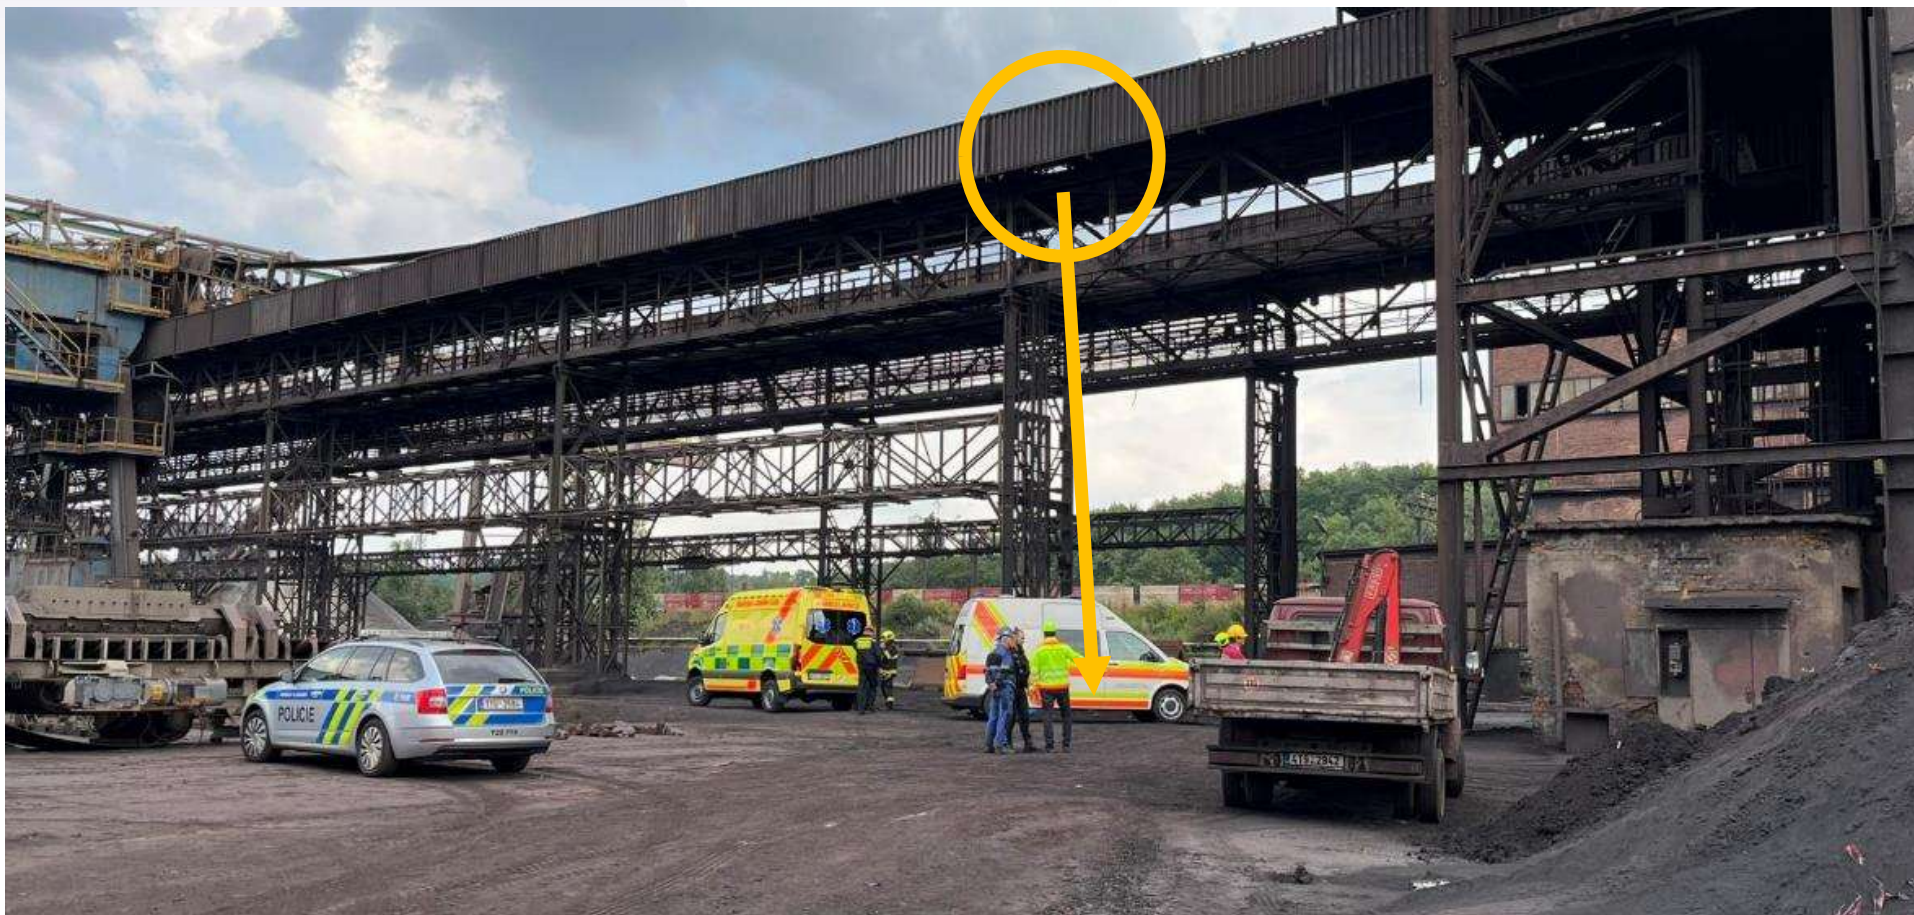
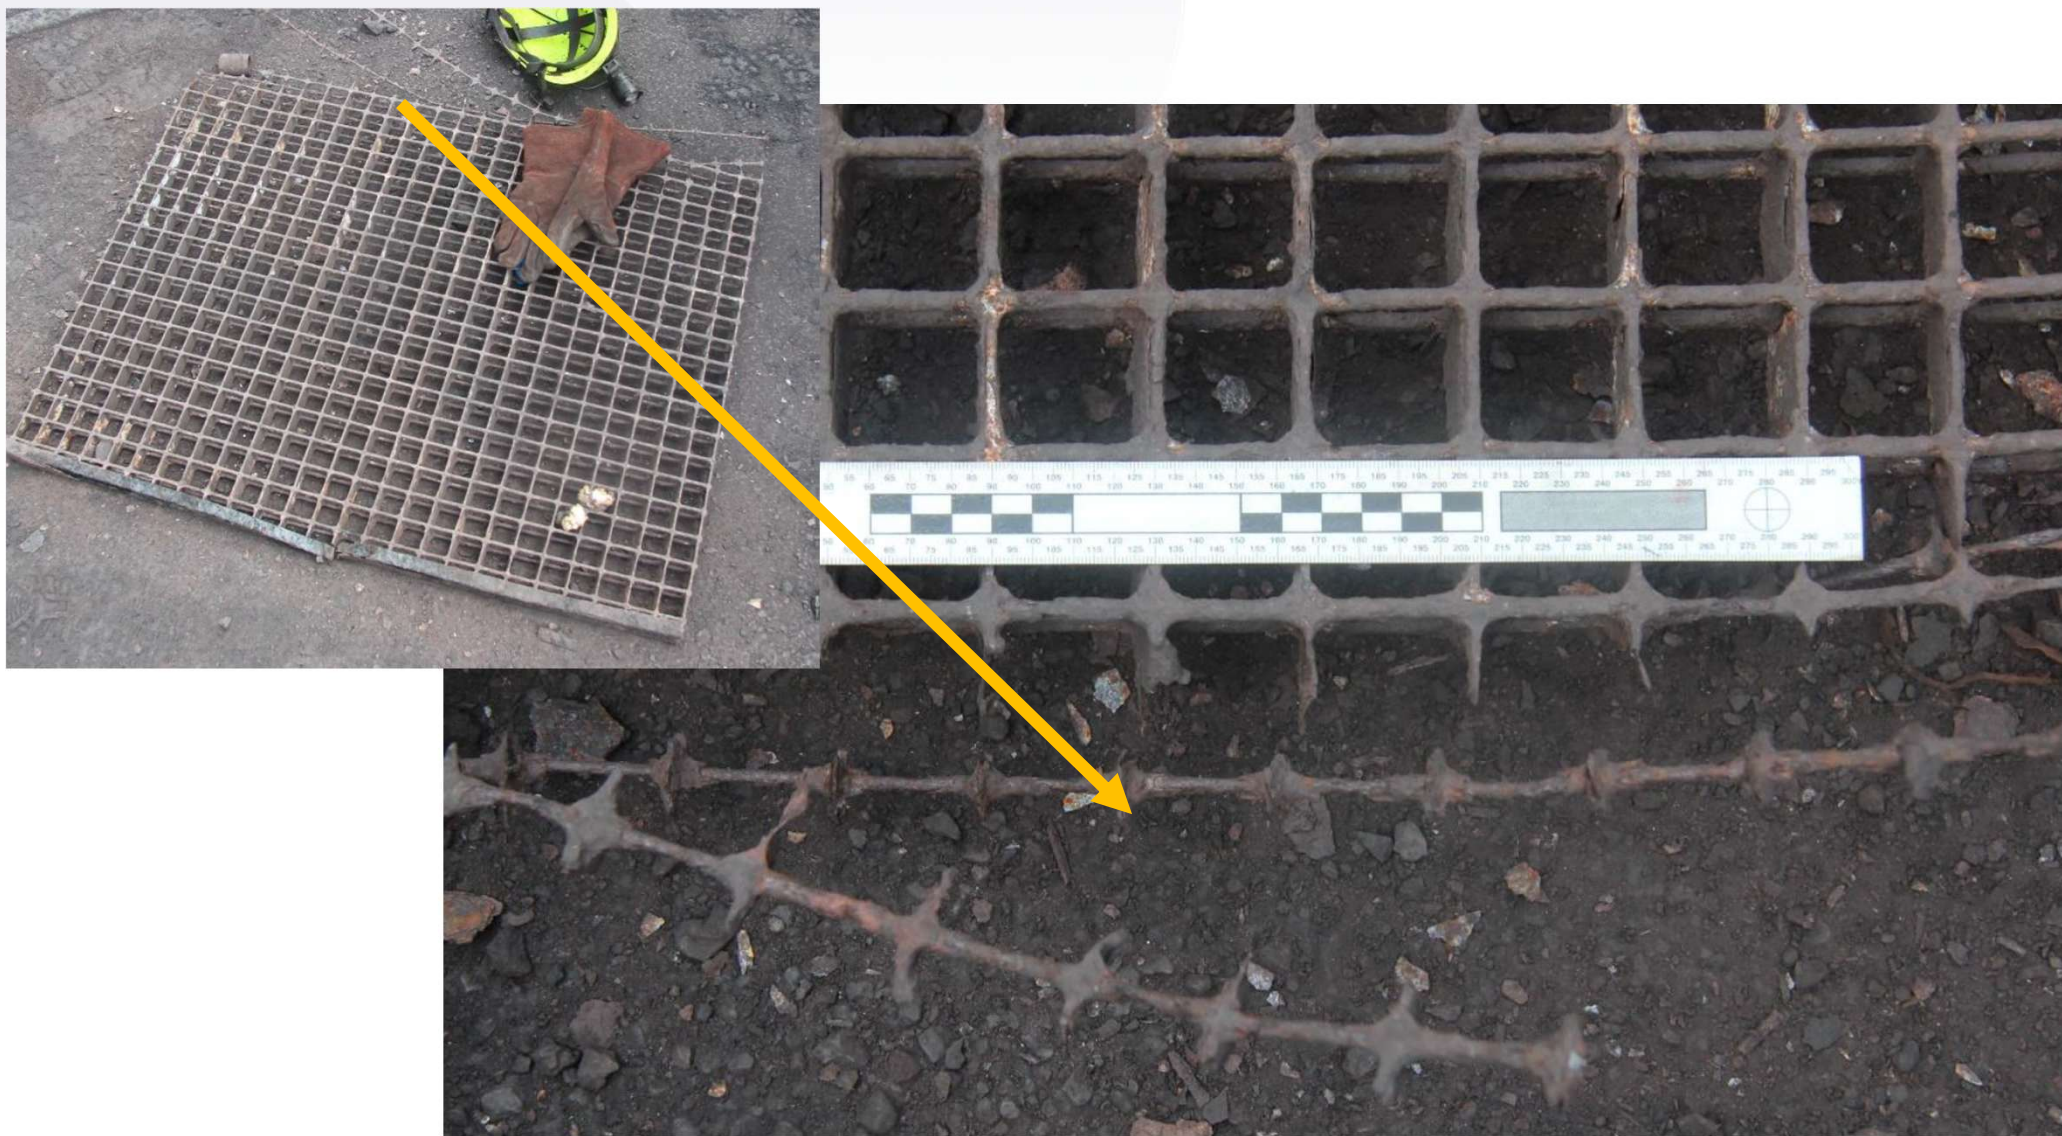
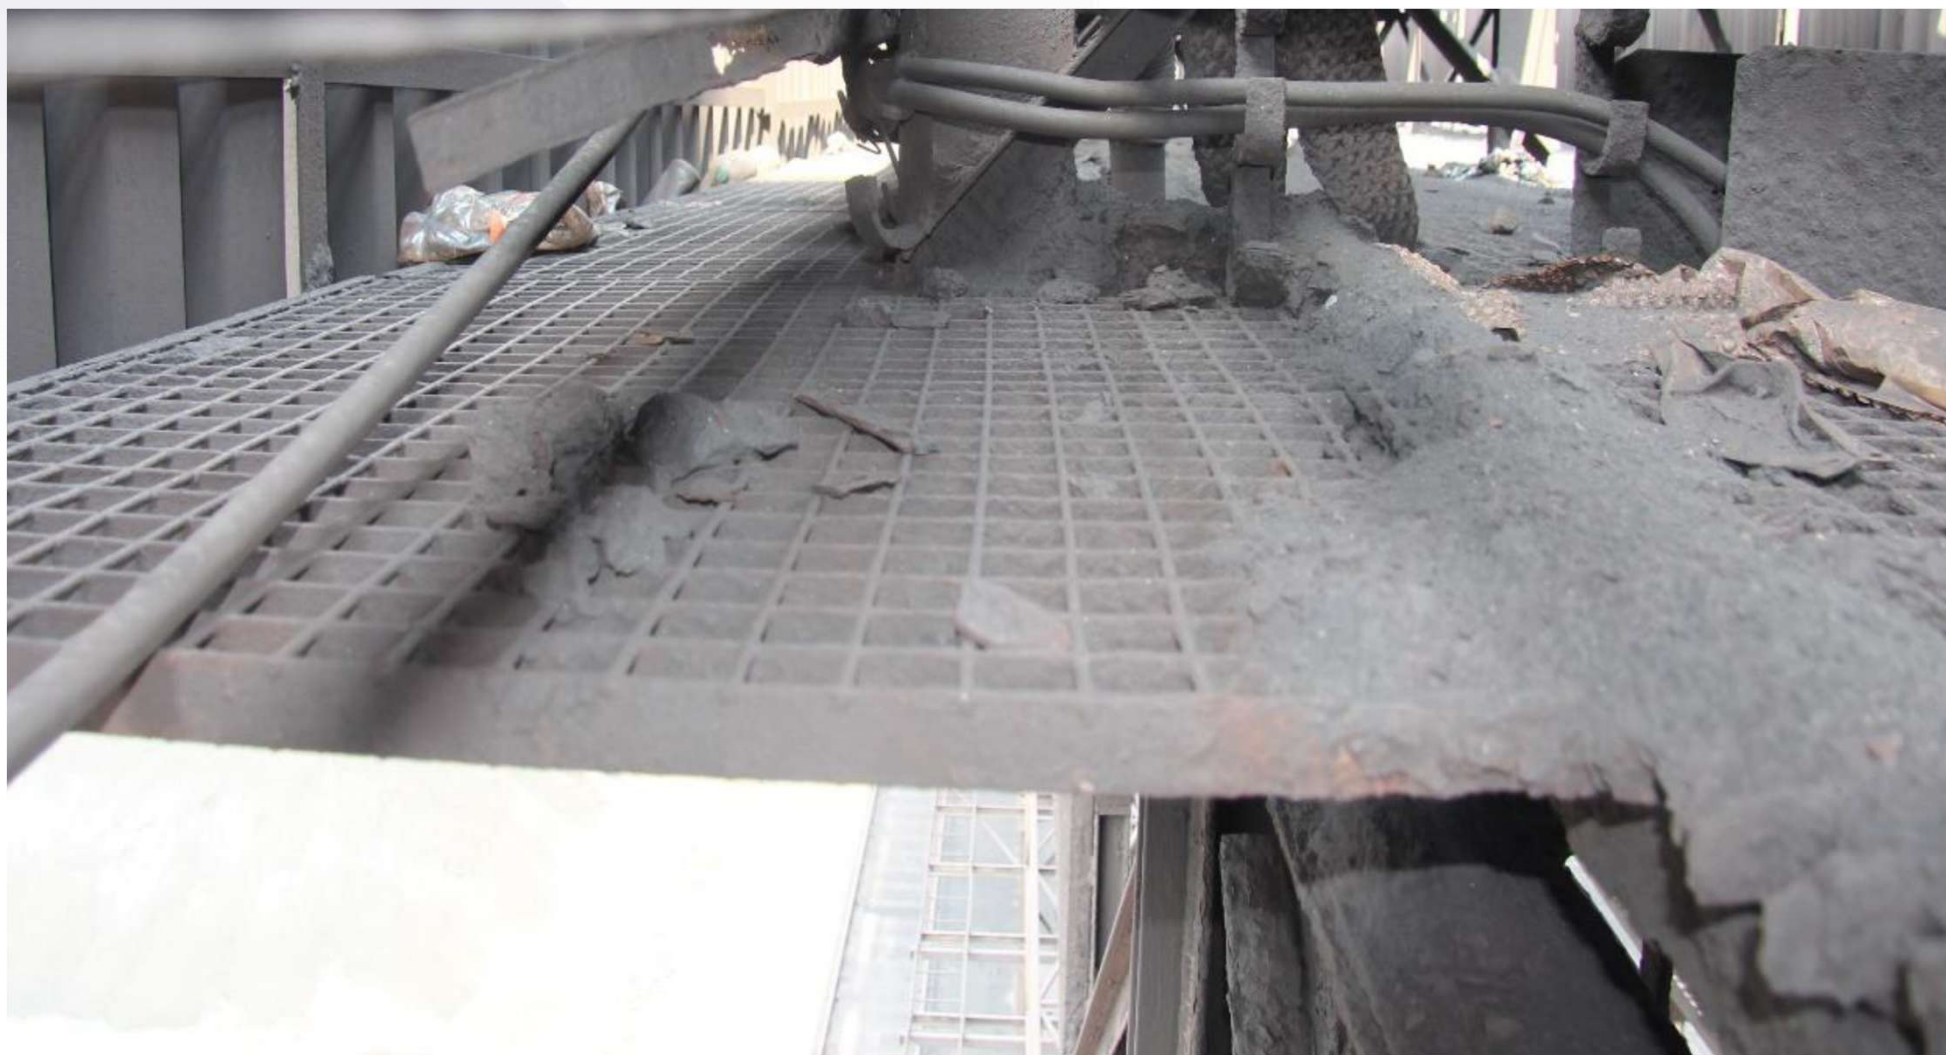
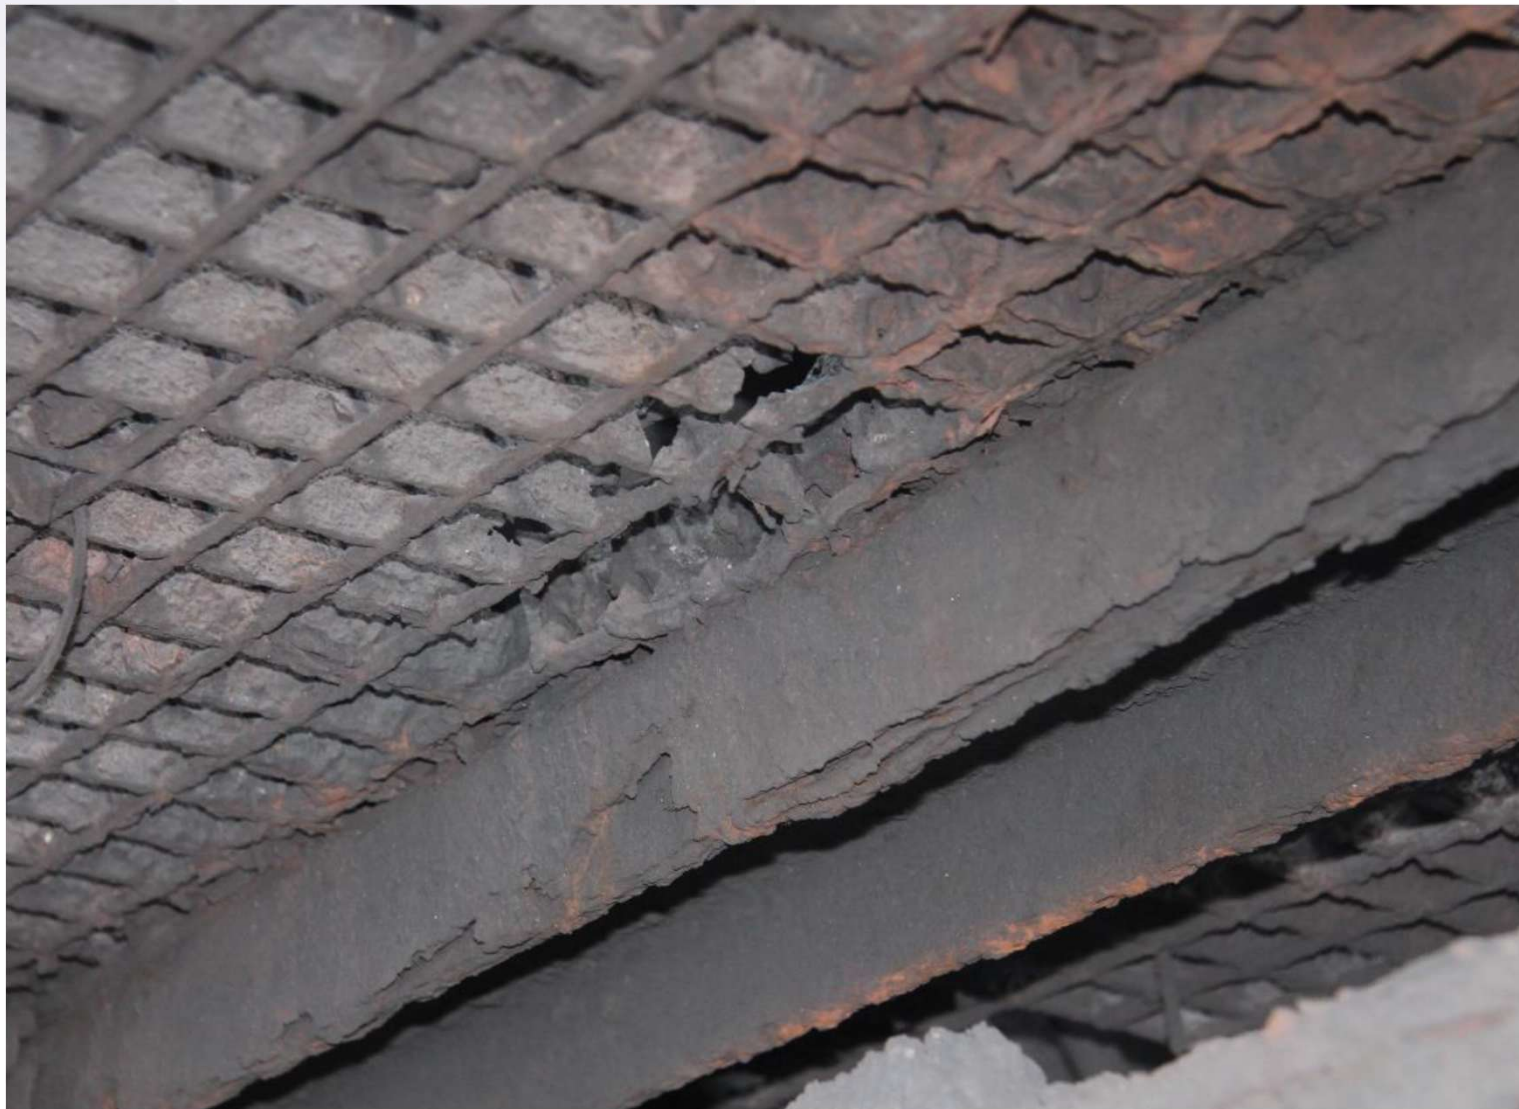
- Zraněný (zaměstnanec externího subjekt) měl vyměnit válečky dopravníkového pásu uvnitř areálu pro výrobu a zpracování železa.
- Při pohybu po servisní lávce došlo po chvilce stání na dílu pororoštu k jeho uvolnění pod tíhou zraněného a k pádu z **výšky cca 10 m** na zem.
- Nejen lávka, ale celá konstrukce totálně **zkorodovaná** a dle posudku nezpůsobilá k provozu a k pohybu osob.
- Na lávce byly kupičky materiálu dopravovaného pásem, který se při vybočování pásu usypával na lávku.
- Materiál zanesl otvory v pororoštu, což zapříčinilo korozi.

- **2x měsíčně kontrola lávky** zaměstnancem firmy vlastníčí energomost – chodil pouze střední lávkou mezi pásy, na boční lávky nevstupoval, kontroloval je jen z dálky.
- Doloženy kontroly OK, ale ne části, kde došlo k propadnutí.
- Lávkou mohl propadnout každý, kdo se po energomostě pohyboval.

Pohled na místo úrazového děje.

- **Zjištěno neprovádění kontrol ocelových konstrukcí v místě, kde došlo k úrazu a celkově nedostatečné provádění kontrol.**
- **Nedostatečný úklid pochozí lávky, díky čemuž se na pororoštu usazoval dopravovaný materiál, čímž docházelo ke korozi pororoštu.**
- **Neinformování pracovníků externích společností o zjištěné korozi ocelové konstrukce, s riziky s tím souvisejícími a s opatřeními k jejich odstranění.**
- **Konstatováno umožnění výkonu zastřeného zprostředkování zaměstnání.**

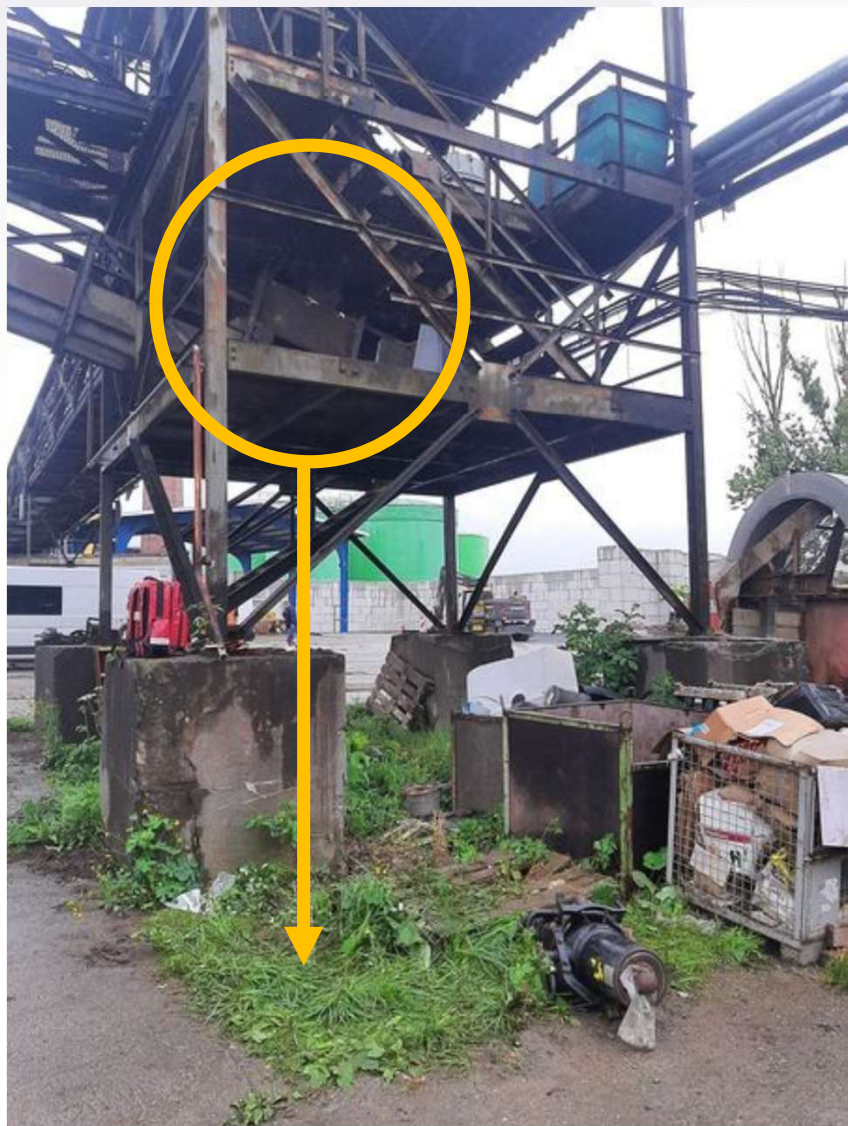
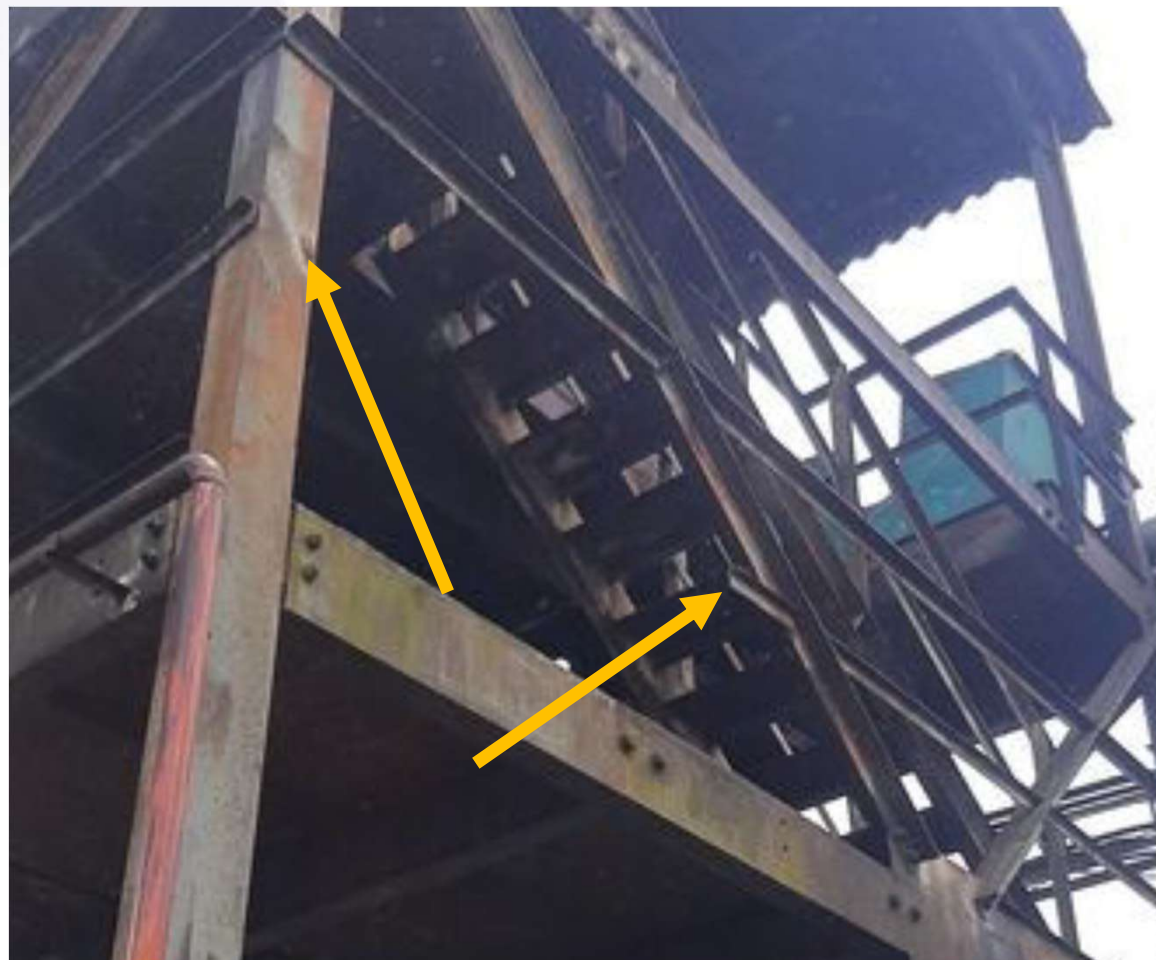
# PÚ – práce ve výškách

Pohled na místo úrazového děje.

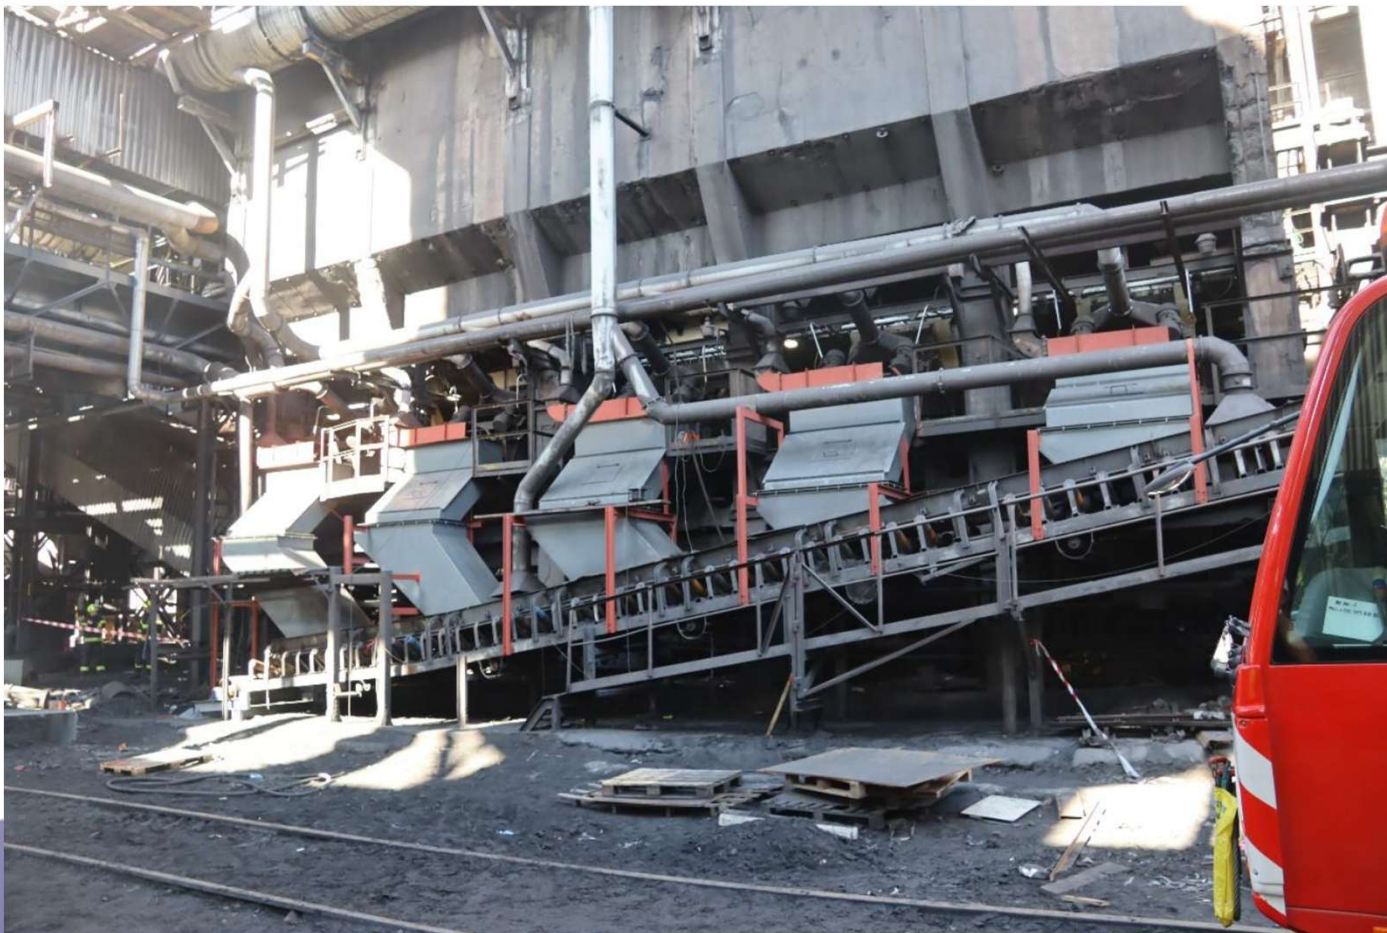
- Průmyslový podnik - Rekonstrukce vysoké pece
- Smrtelný úraz: Pás č. 210 - Zásobník koksu č. 2 (zprava).
- Pohled na zásobníky koksu č. 1 – 5.

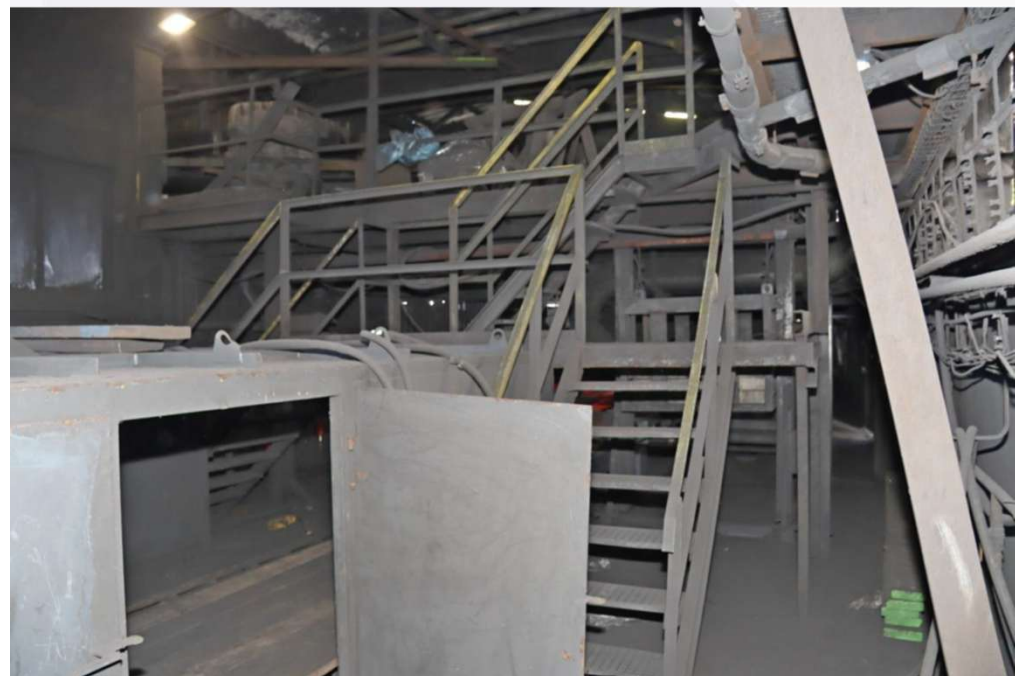
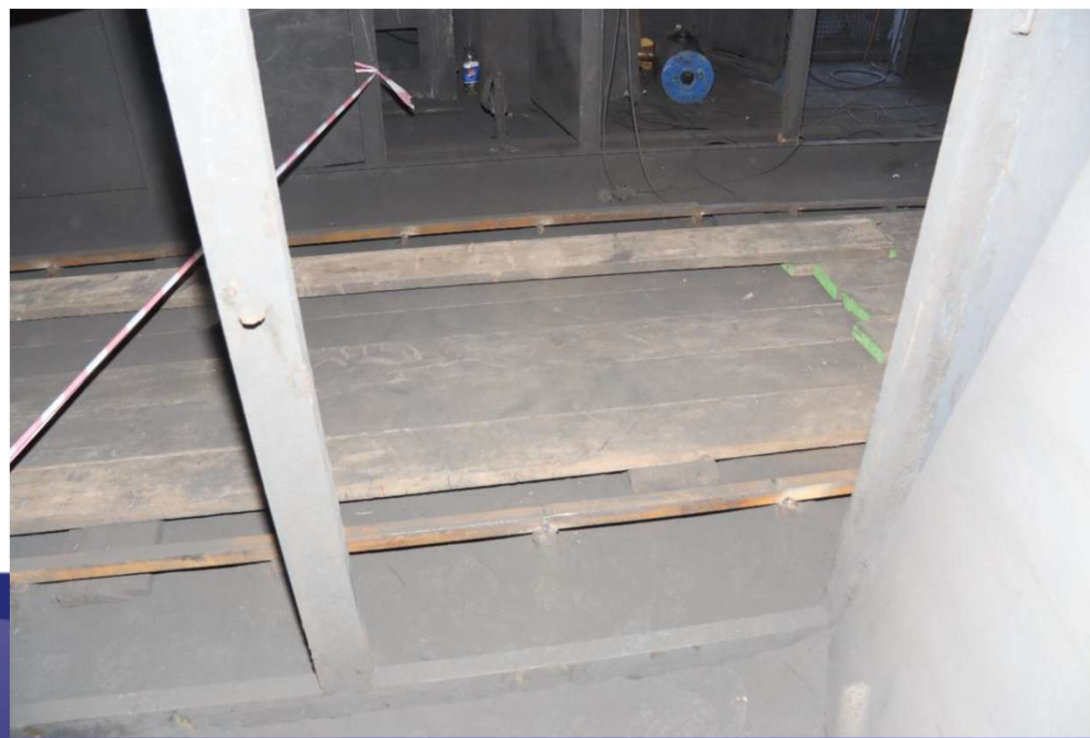
- Pohled na prostor nad zásobníky koksu č. 1-5: pás č. 210 – otvor do zásobníků je chráněn plnou ochrannou ocelovou konstrukcí tvořené stěnami a střechou
- Pohled na zakrytý otvor („výdřevou“) nad zásobníkem koksu č. 2 kudy spadl poškozený do zásobníku.

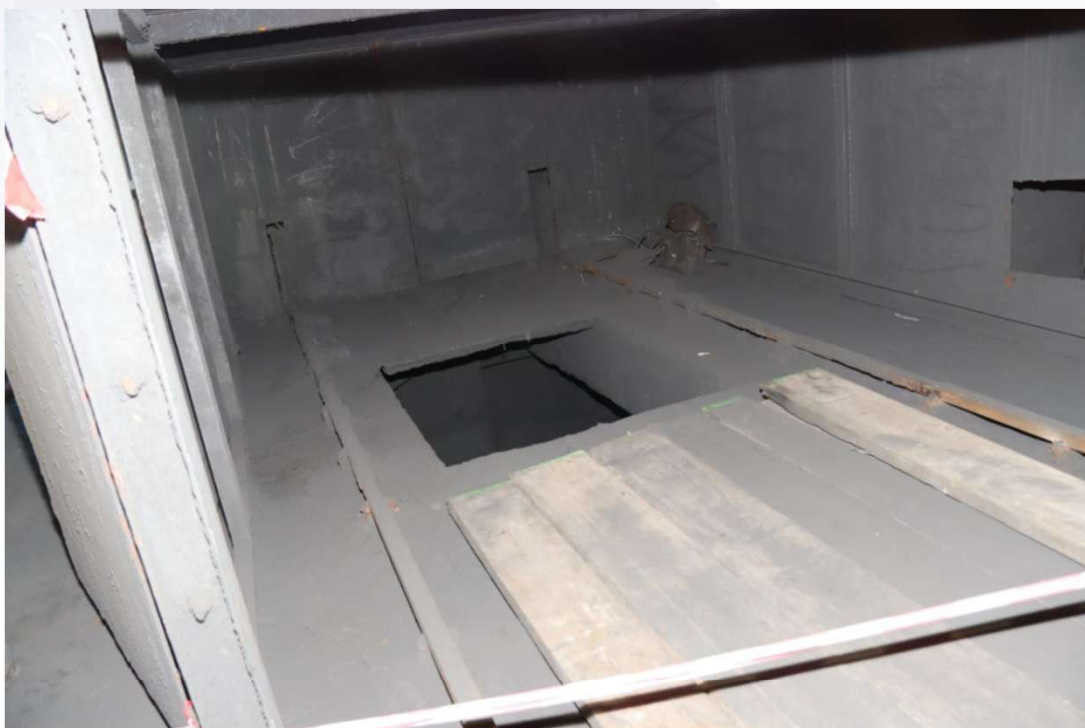
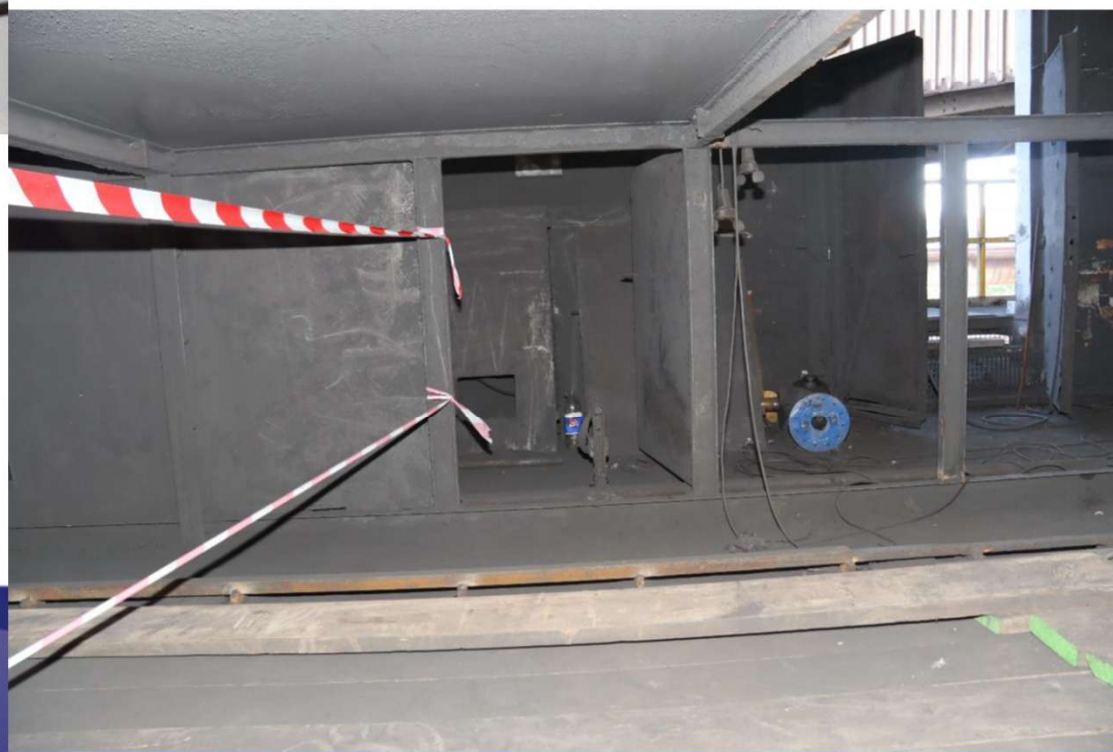
- Pohled na nezakrytý otvor nad zásobníkem koksu č. 1 a na zakrytý otvor („výdřevou“) nad zásobníkem koksu č. 2.
- Pohled na druhou stranu - zaměstnanci procházeli nad zakrytými zásobníky.

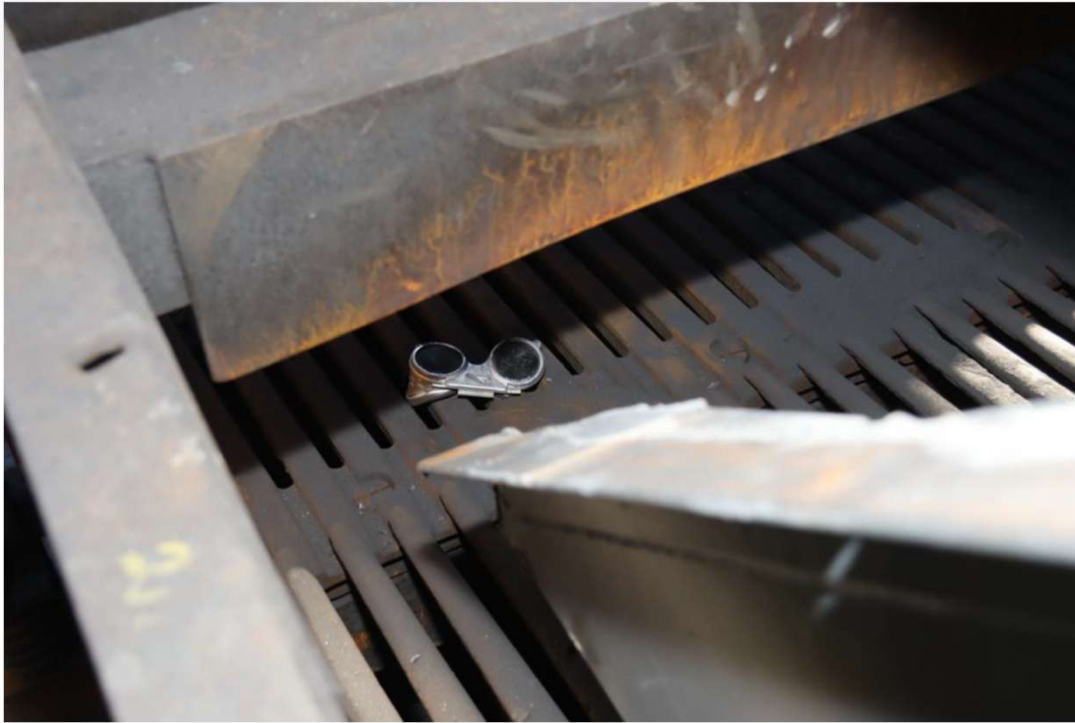
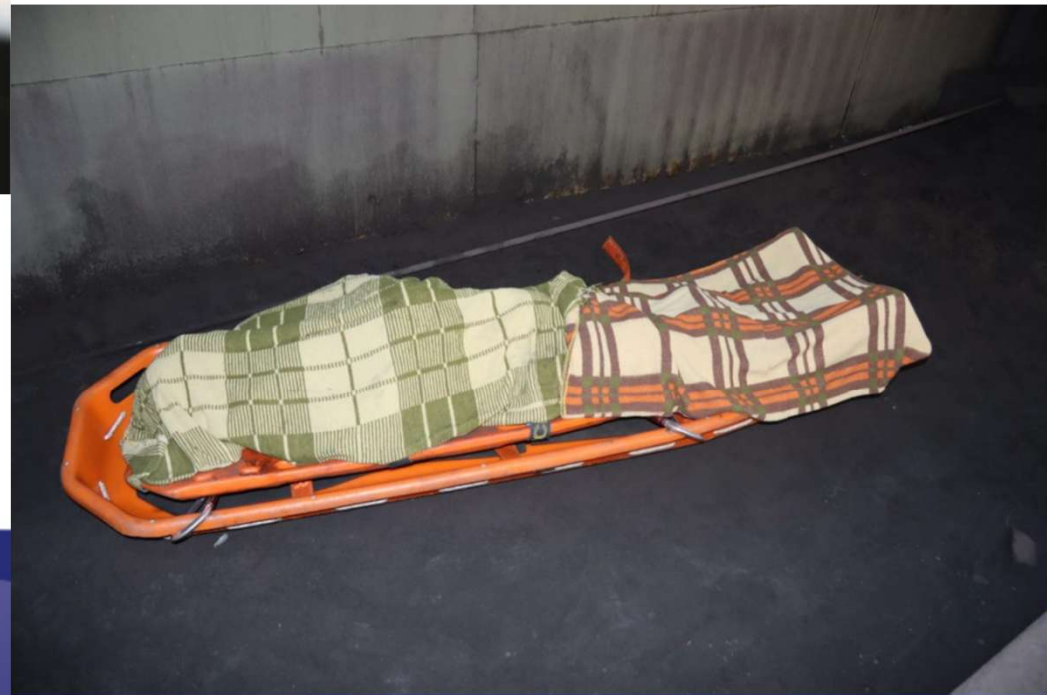
- Pohled na svářečské brýle.
- Poškozený: zaměstnanec na PS – ročník 1964, nalezen v prostoru vibračního třídiče koksu č. 2.
- Zranění: smrtelná.

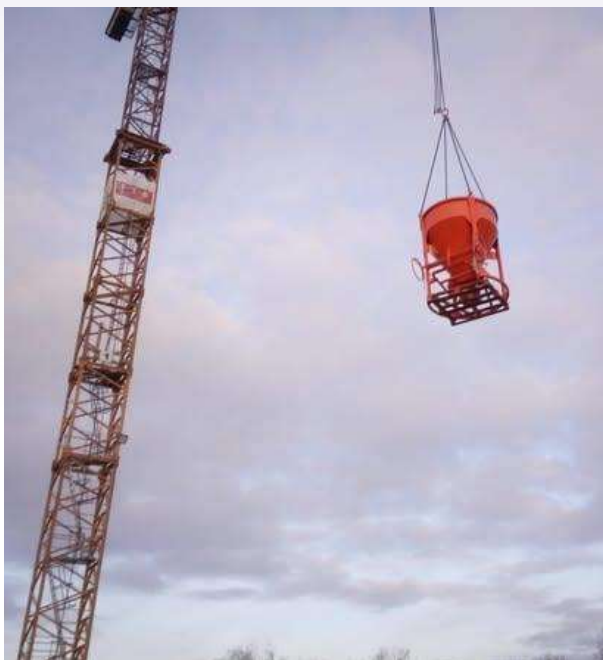
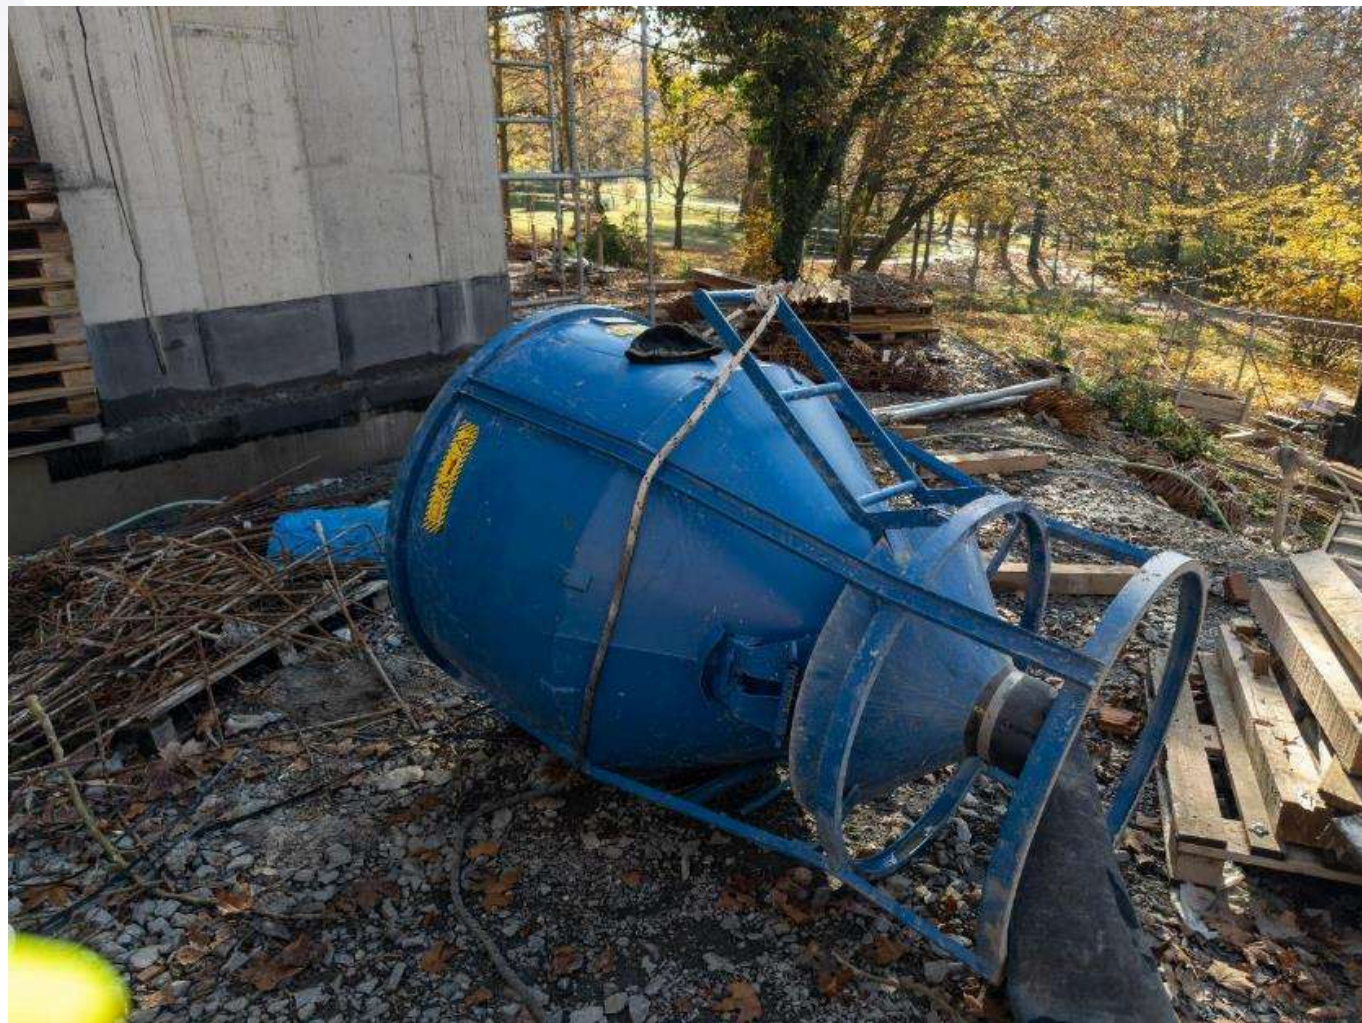
- zasažení bádii a pád ze střechy domu (stále v šetření)

Pohled na místo úrazového děje.
