# **Pohled na novelu z.č. 309/2006 Sb., a její dopady do praxe**

## **+ Příklady úrazů za r. 2025**

### **Konference „BEZPEČNĚ SPOLU“**

**Ing. Jiří Grochal  
inspektor OIP**

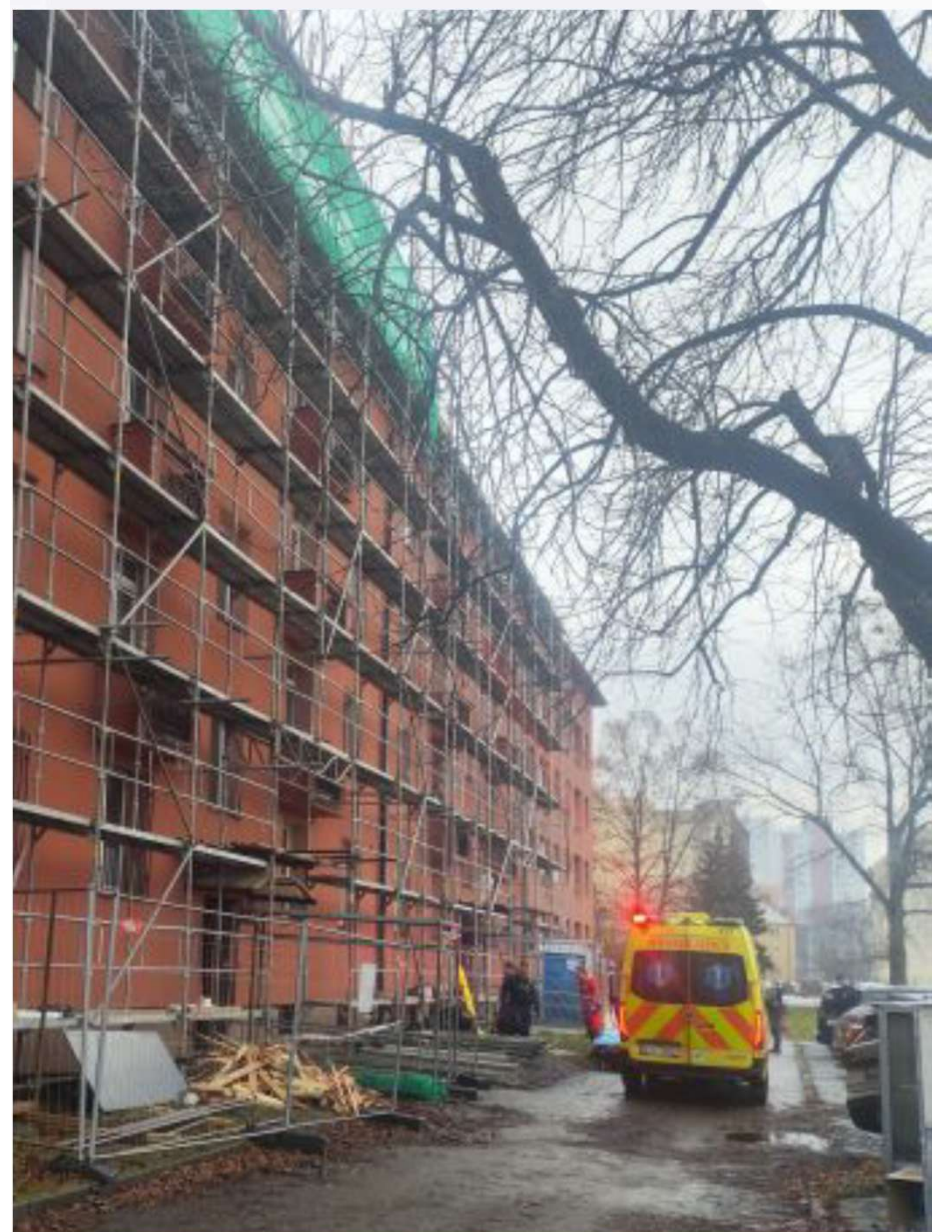
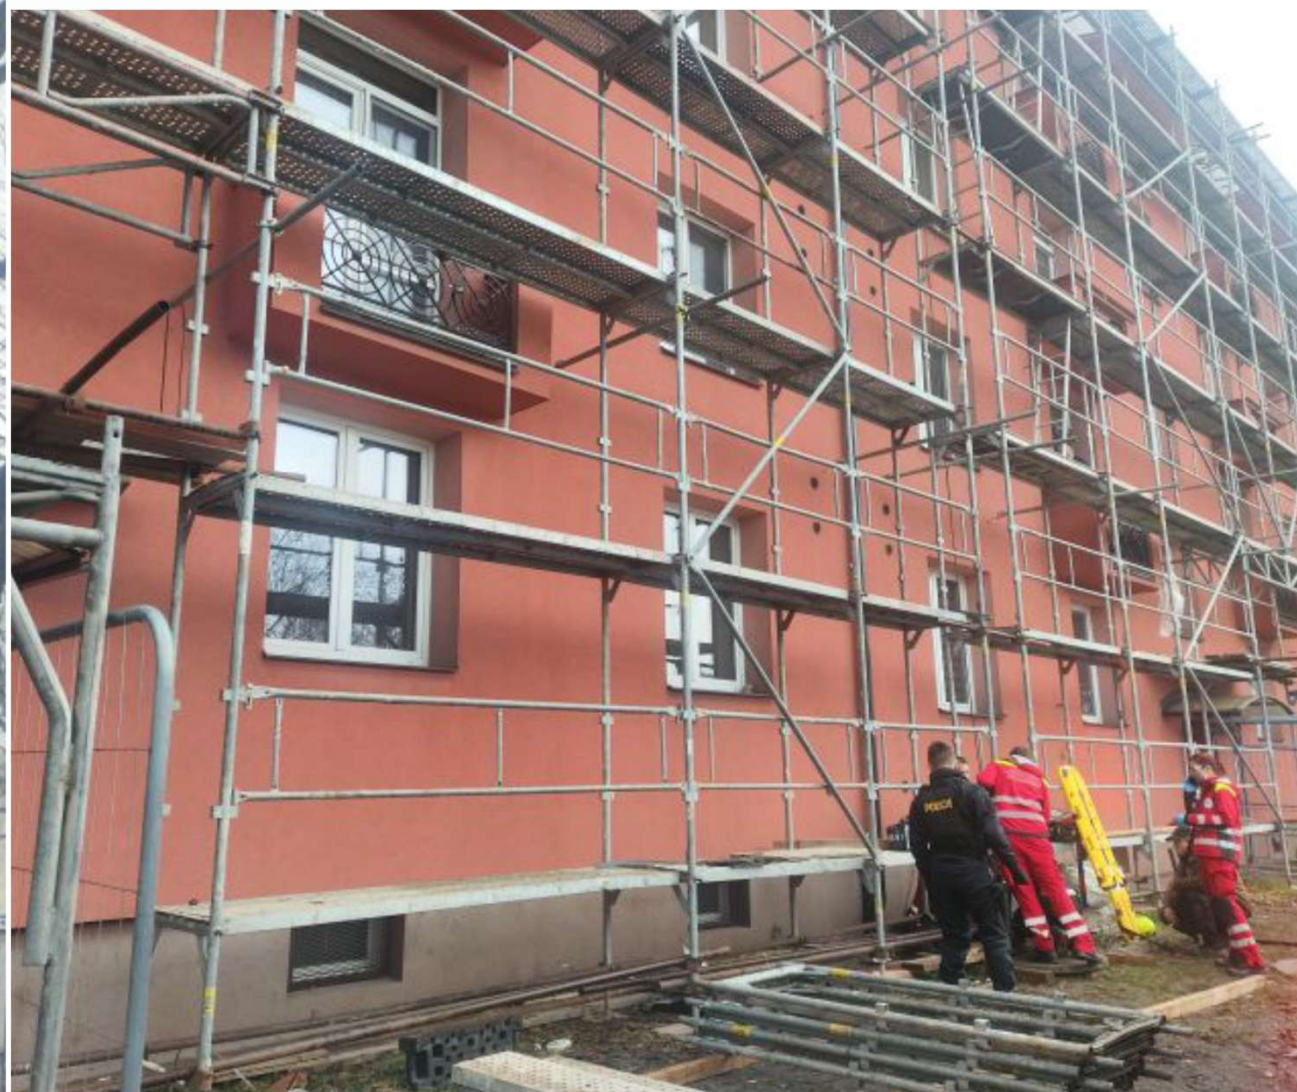
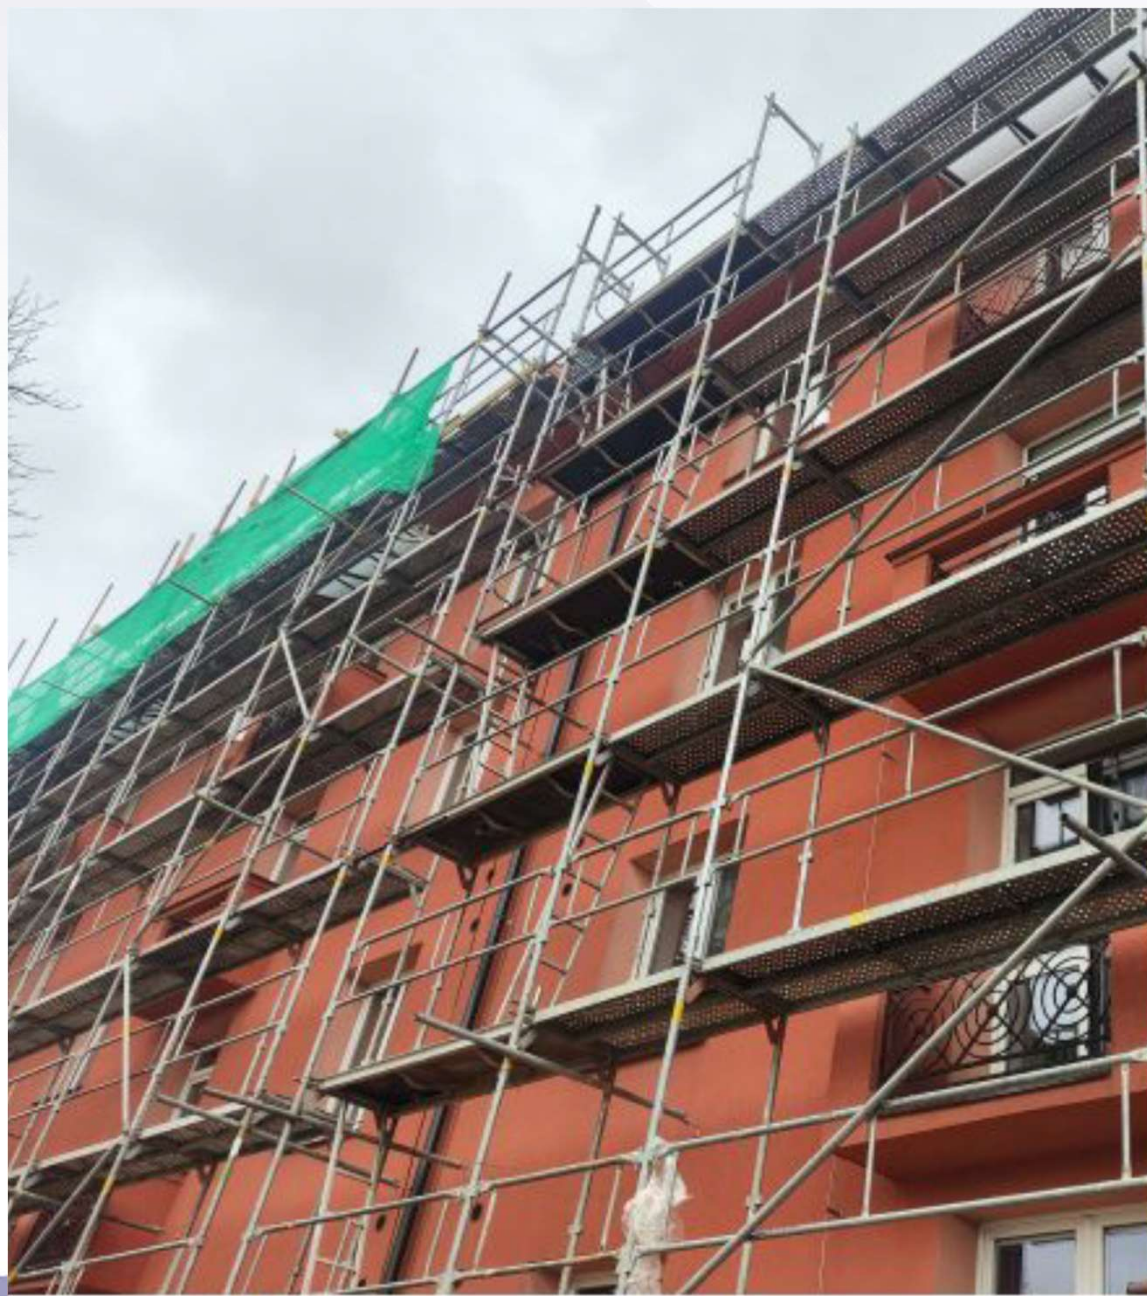
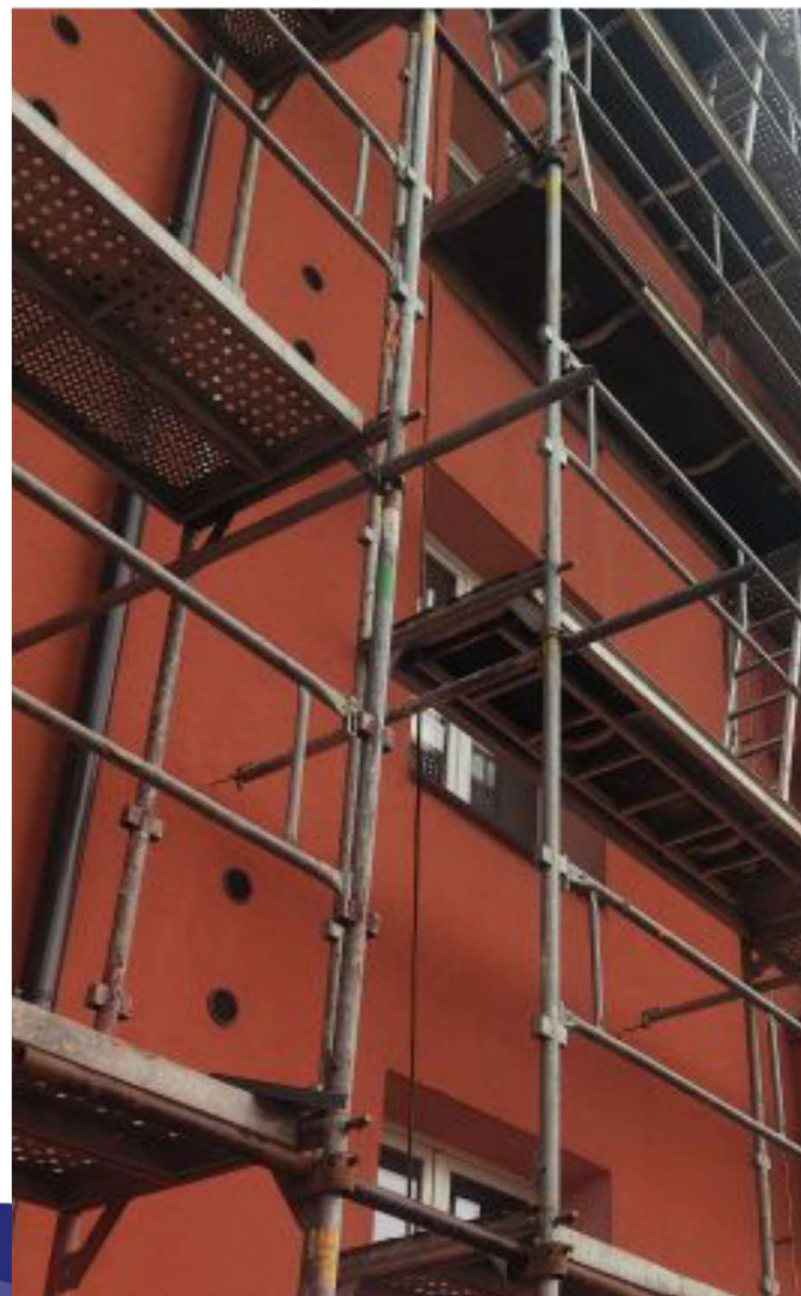
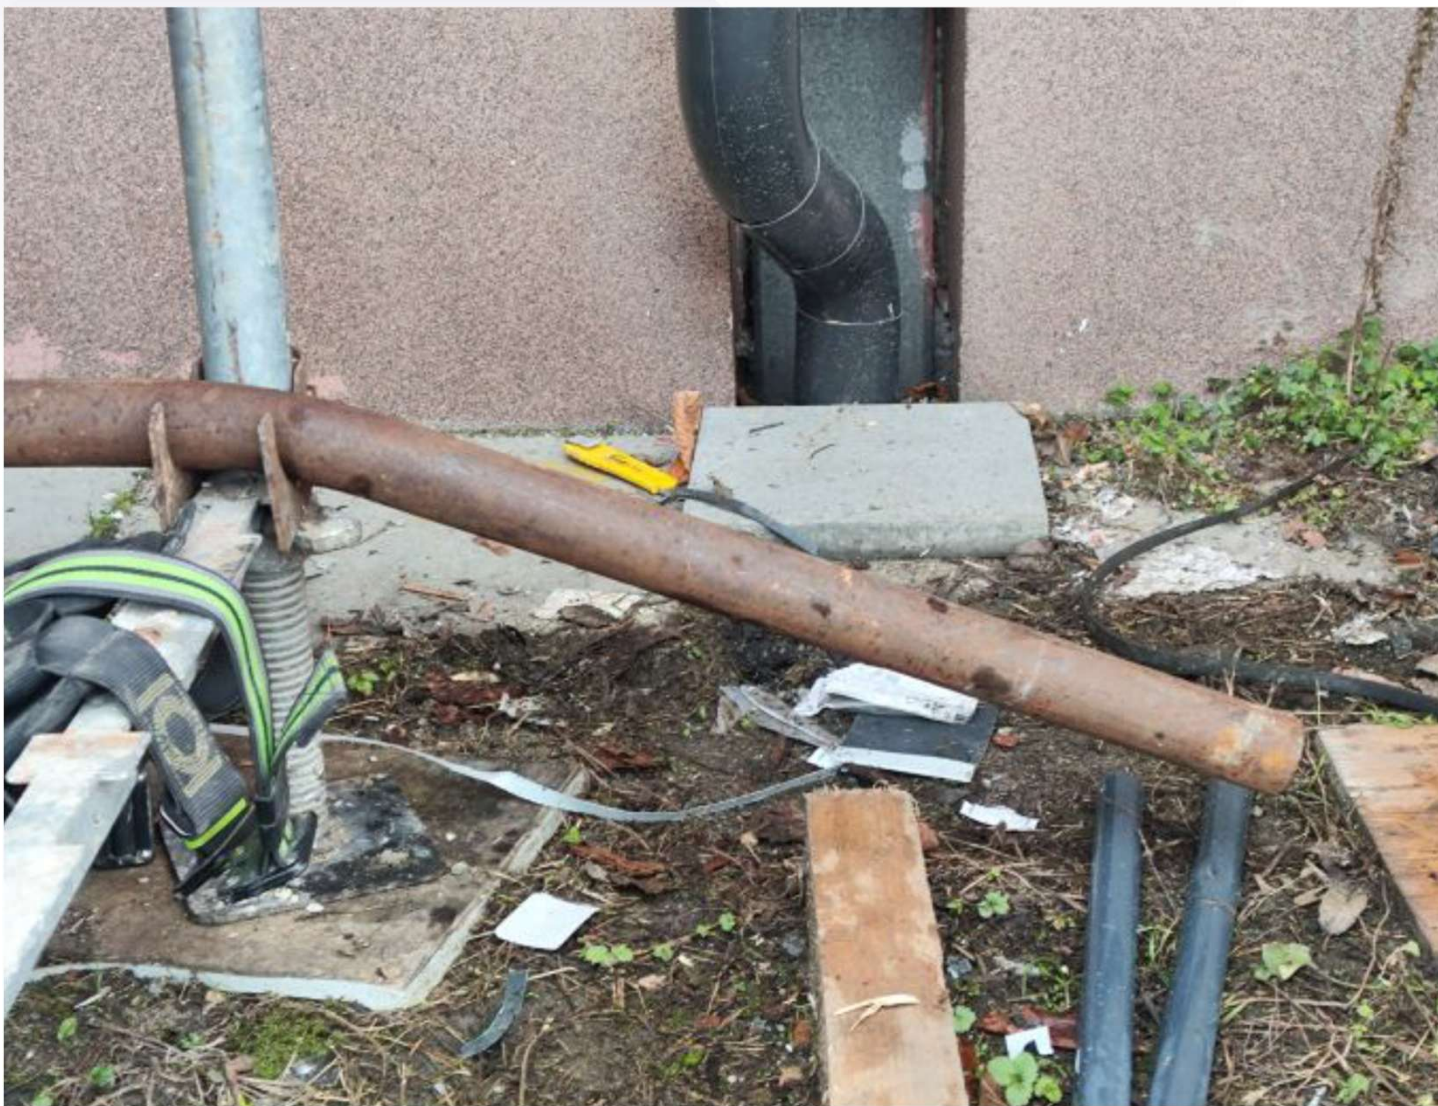
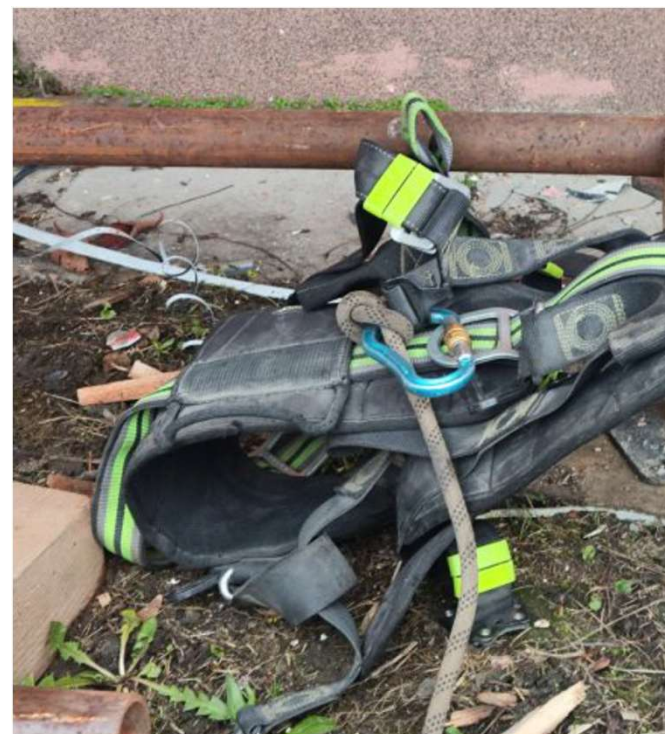
- Stavba kousek vedle objektu OIP Ostrava
- Příprava na demontáž lešení + demontáž sítí
- Pracovník (OSVČ) si zkracuje cestu mezi dvěma konstrukcemi lešení, při tomto ztrácí stabilitu, šlápne do prázdna a padá z výšky cca 11 *m* na zem
- Volný **nezajištěný prostor mezi konstrukcemi lešení** (svody)
- Závažné poranění, trvalé následky úrazem postiženého
- V nemocnici zjištěno **3,8 g/kg alkoholu** v krvi !!!  
(dle výpovědi „zbytkový alkohol“)

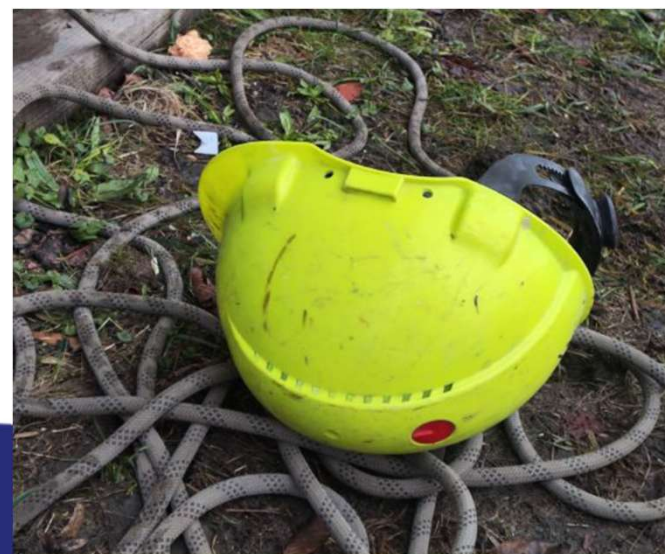
# PÚ – práce ve výškách

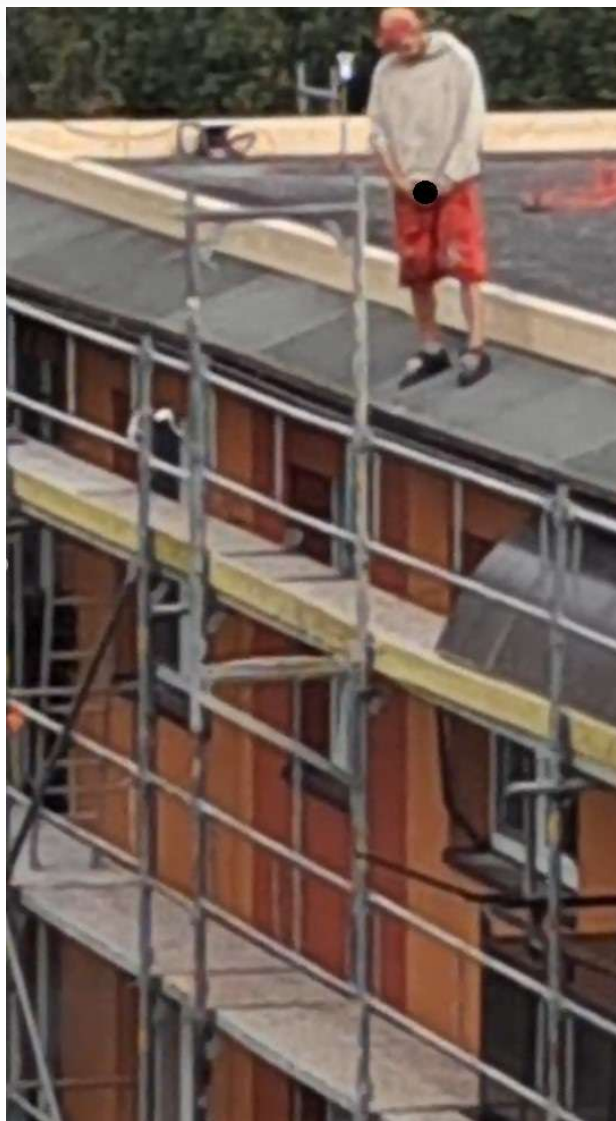
**Stejná stavba, pár dní před vznikem PÚ...**

**Stížnost občanů na PČR.**
